# 福島第一原子力発電所 第2／3号機 格納容器内部調査のための遠隔調査装置の 開発と調査結果について

# Development of Remotely-Operated Devices for Investigation Inside Primary Containment Vessel (PCV) of Fukushima Daiichi Nuclear Power Station Unit 2 and 3 and Survey Results

東芝エネルギーシステムズ(株)、  
技術研究組合 国際廃炉研究開発機構  
東芝エネルギーシステムズ(株)、  
技術研究組合 国際廃炉研究開発機構

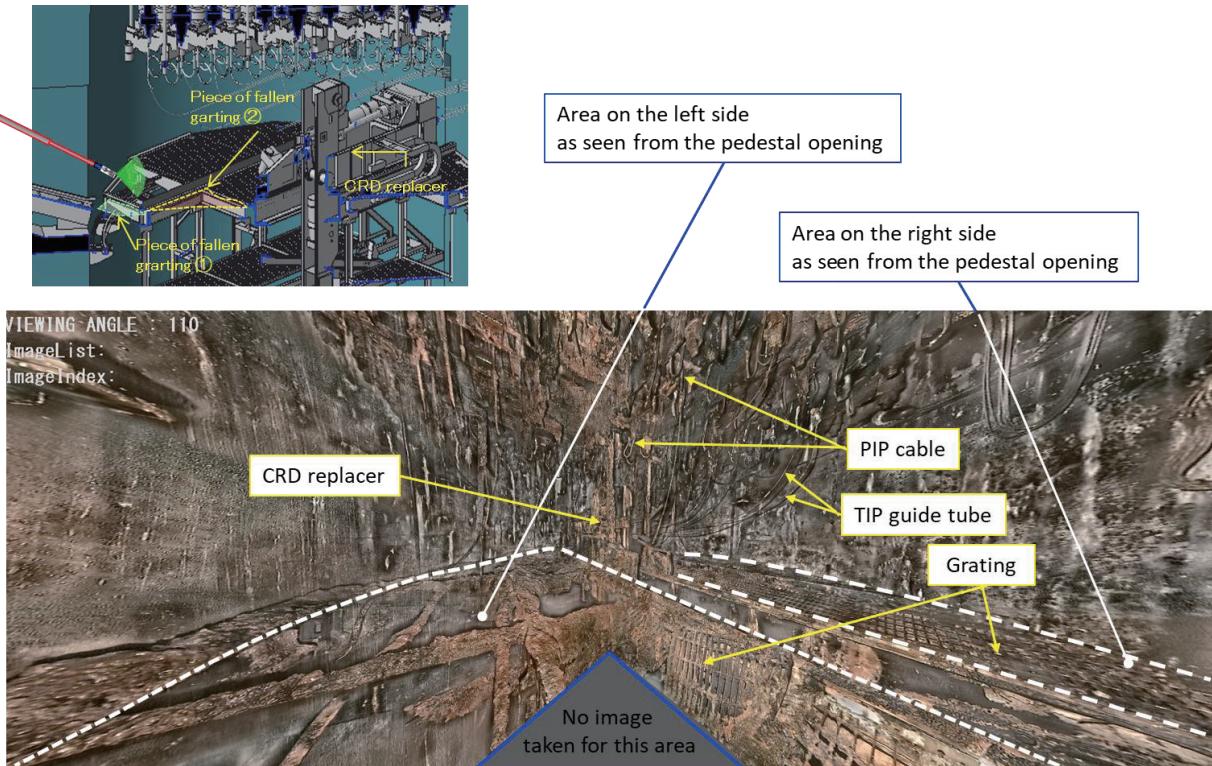
プラットホームの上側の天球画像をFig. 6に示す[4]。プラットホームの上側にある構造物のうち、ペデスタル開口部から見て左側の構造物（TIP案内管、PIPケーブル、

グレーチング等）は右側に対して比較的損傷していることを確認した。

Fig. 6 Spherical image (Top of platform, Unit 2 PCV),

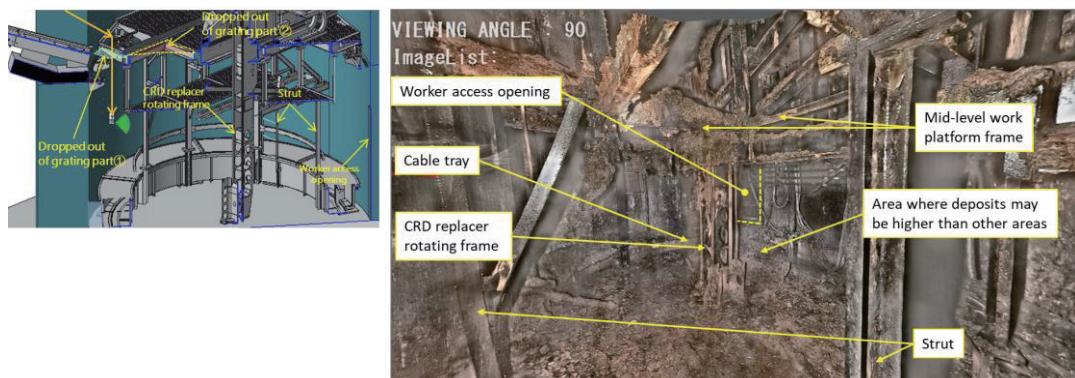
プラットホーム下側調査の天球画像をFig. 7およびFig. 8にそれぞれ示す[4]。作業員アクセス口方向はFig. 7が、調査ユニットを吊り降ろした箇所の下側はFig. 8がそれぞれ示している。ペデスタル底部には全域にわたり堆積物があり、小石状・粘土状の堆積物が存在している（Fig. 7、Fig. 8）。CRD交換機の回転フレーム、中間作業架台のフレーム、およびプラットホームの支柱などの構造物が残存していることが確認された（Fig. 7）また、作業員アクセス口近傍のケーブルトレイの手前は、堆積物の高さが周辺より高いことが確認された。燃料集合体の一部（上部タイプレート）が落下していることが確認された（Fig. 8）。

Fig. 7 Spherical image (Bottom of pedestal ①, Unit 2 PCV)

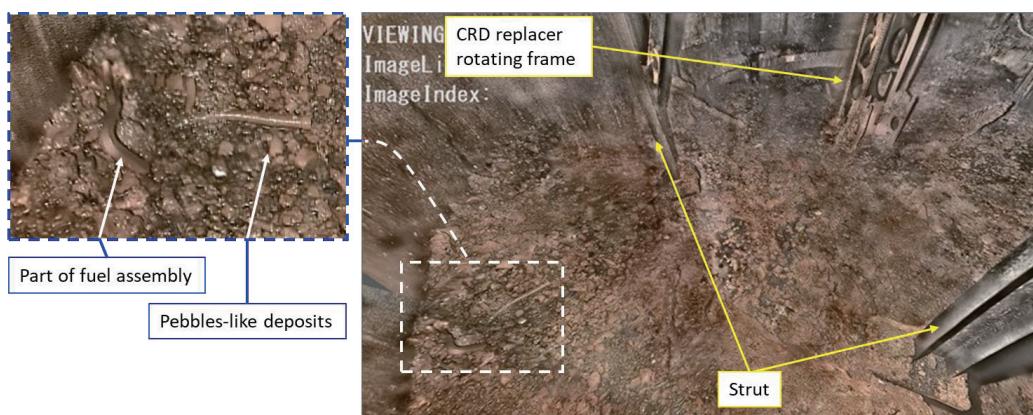
Fig. 8 Spherical image (Bottom of pedestal ②, Unit 2 PCV)

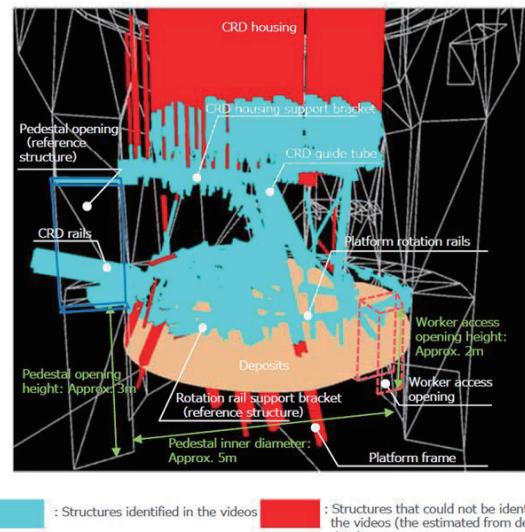
映像データおよび設計情報に基づいて復元したペデスタル内構造物の配置をFig. 11に示す [7]。ペデスタル内の状況を全体的に把握することを目的として復元したため、構造物の配置は厳密でなく、おおよその位置である。

Fig. 11 Structures inside Unit 3 PCV

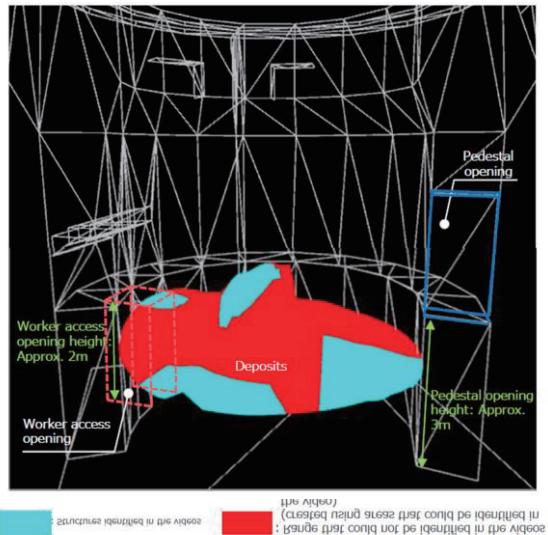
映像データおよび推定に基づいて復元したペデスタル内の堆積物の範囲をFig. 12に示す（構造物は非表示）[7]。映像で確認された堆積物は周辺構造物の位置から堆積高さを推定し、映像で確認できなかった堆積物は、確認したポイントを補間している。堆積物と構造物の3次元復元結果をFig. 13に示す [7]。ペデスタル内部では、CRDハウジング支持金具の脱落やプラットホームがレールから外れているなど、各構造物の相対的な位置を視覚的に確認できる。堆積物はペデスタル中心部が高く、中心から離れるほど低くなっている。

Fig. 12 Deposits inside Unit 3 PCV

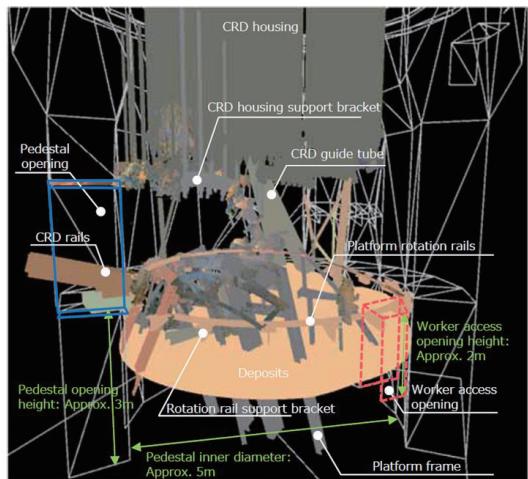
Fig. 13 3D reconstruction results, Unit3 PCV
