高速増殖原型炉「もんじゅ」-保守の軌跡と成果-

Maintenance history and result of the prototype fast breeder reactor "Monju"

日本原子力研究開発機構 仲井 悟 NAKAI Satoru Member
金子 義久 KANEKO Yoshihisa

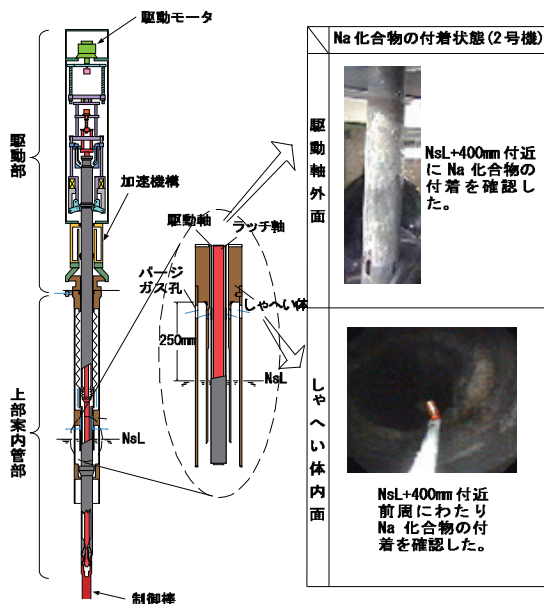
Fig.3 Sodium adhesion of FCRD unit 2

総合機能試験及び性能試験期間中において、微調整棒駆動機構 (FCRD) の2号機において荷重異常の警報が3回発生した。分解調査の結果、上部案内管のしゃへい体と駆動軸の隙間にナトリウム化合物が付着していた (図3)。原因は、初期ナトリウム充てん時の汚れ (ナトリウム液面に膜状に浮遊した不純物) とナトリウムが滞留する構造が相まって荷重増加に至ったものと推定した。対策として、上部案内管部の接液部に流動孔を追加しナトリウム純化を促進できる構造変更等を実施した。この事象は、

初期充てん時のみならず、ナトリウムバウンダリ開放工事後のナトリウム充てん時にも注意が必要である。これらのリスクを低減するためには、工事中のナトリウム系統内への不純物 (空気) 混入を抑制する工事工法の採用が重要となる。

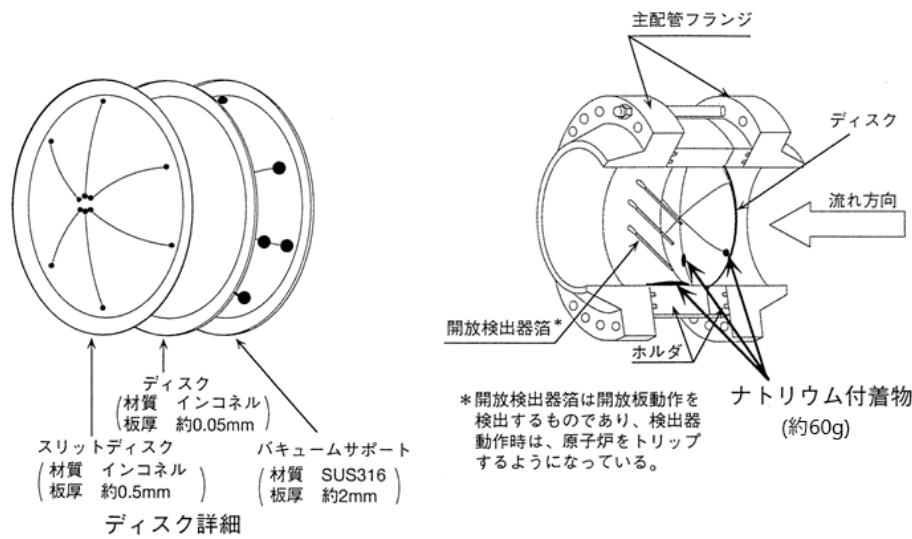
Fig. 4 Sodium adhesion of rupture disc for Super Heater

1998年3月、計画的な圧力開放板交換作業において、過熱器用圧力開放板 (A) の2次側 (窒素ガス雰囲気) に微量のナトリウムが付着していることを確認した (図4)。原因は、圧力開放板の製造過程で吸湿した湿分と使用環境中のナトリウムとの反応により生成した苛性ソーダが、系統の温度上昇に伴い溶解し、応力腐食割れが発生したものと推定した。試験により、多量のナトリウム蒸気環境下では、苛性ソーダがナトリウムと反応し、酸化ナトリウムに変化するため応力腐食割れが発生しないことを確認した。この事象は、バキュームサポートとディスクに挟まれた狭隘部で十分なナトリウム蒸気が供給されず、苛性ソーダの状態では保持されていた極めてまれな事象と思われる。対策として、バキュームサポートの研磨方法を変更した。

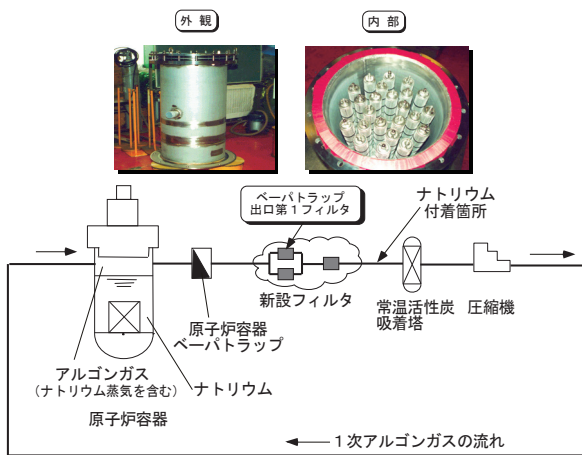
Fig.5 Pressure drop increase in primary Ar system

性能試験期間中の1995年10月の原子炉起動以降、ナトリウム温度上昇に対応して原子炉容器ベーパートラップ出口と圧縮機サージタンク間の差圧が増加する事象が発生した。原因は、ベーパートラップ下流側の弁等へのナトリウム蒸気の付着による詰まりであった (図5)。対策とし

原子炉容器のベーパートラップには、カバーガス中の高濃度のナトリウム蒸気を効率的に除去するためにミストトラップによるミスト捕獲とベーパートラップによる凝縮捕獲の2段階方式を採用したが、必ずしも十分な性能が得られなかった。

て、ベーパートラップ出口に焼結フィルタ2系統及びHEPAフィルタ1系統を追設した。残念ながら、廃炉決定により対策の妥当性は確認できていない。

将来炉においては「もんじゅ」の経験を踏まえてベーパートラップの設計を行う必要がある。

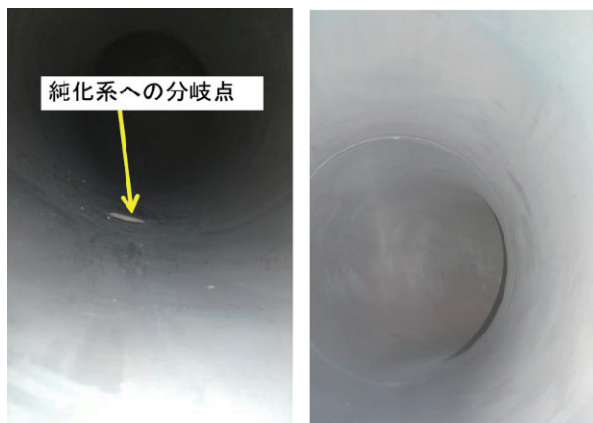
Photo.1 Sodium adhesion in secondary main cooling pipe

写真1に、2次主冷却系配管内部のナトリウム付着状況を示す。

漏えい対策工事で撤去した配管は、ナトリウム洗浄を行った。ナトリウム洗浄前後の重量差から配管に付着していたナトリウム量を算出した結果、約82kg(全ループ合計)であった。なお、Cループは、他のループに比べナトリウム付着量が多かった。これは、ナトリウムのドレン直後に予熱ヒータを「切」としたため、ナトリウムドレ

ン後の予熱保持時間が短かったことによるものと思われる。

すなわち、系統内に残留するナトリウム量は、ナトリウムドレン後の予熱保持時間に大きく依存し、予熱保持時間が短ければ残留ナトリウム量は多くなる。ナトリウムバウンダリを開放するような作業が計画されている場合は、ナトリウムドレン後の予熱保持時間を通常より長めにすることが望ましい。過去のR&D結果では、高温でのナトリウムドレンは、残留ナトリウム量を低減でき、400℃では200℃の場合の約1/7になるとの報告がある。

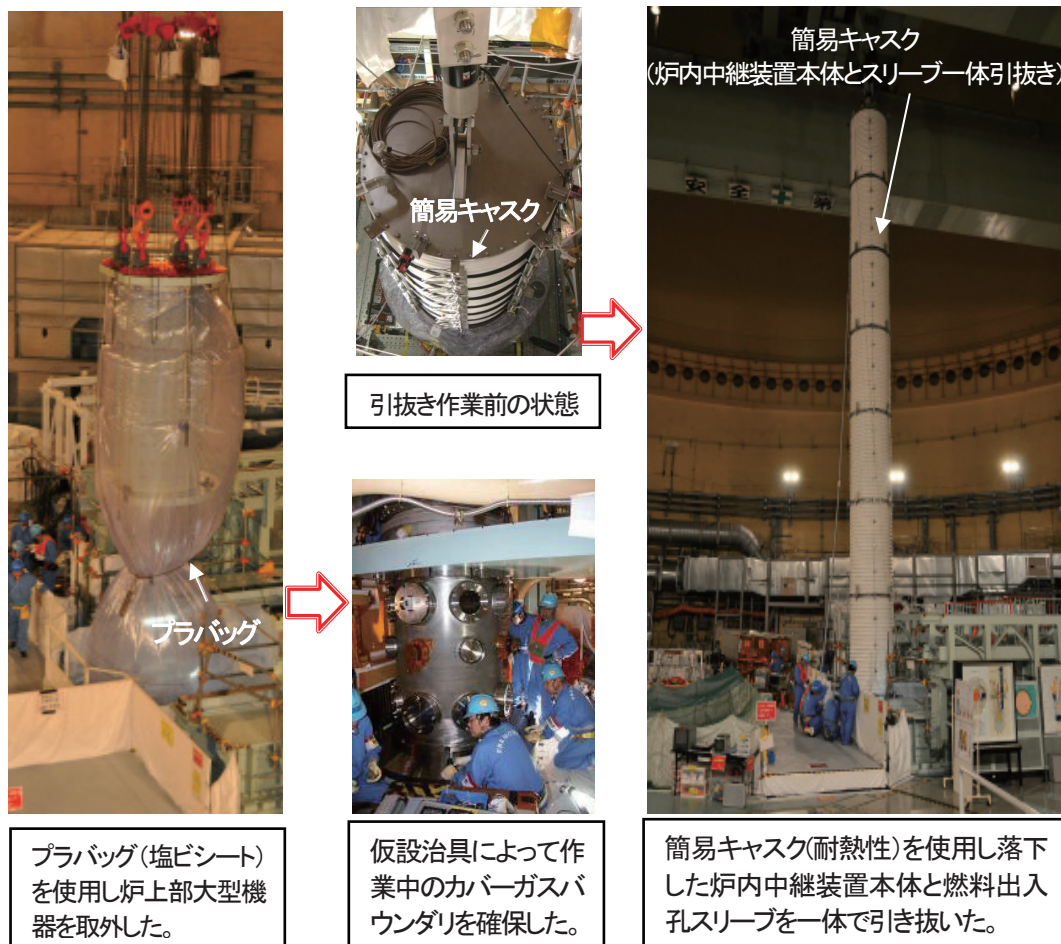
Photo.2 IVTM drawing work

プラバグ(塩ビシート)を使用し炉上部大型機器を取外した。

仮設治具によって作業中のカバーガスバウンダリを確保した。

簡易キャスク(耐熱性)を使用し落下した炉内中継装置本体と燃料出入口スリーブを一体で引き抜いた。

- 微正圧制御技術及びカバーガス圧力制御技術の構築
- 作業手順(作業時間短縮化を含む)の適正化
- 大型プラバグのアルゴンガス置換技術の構築
