浜岡原子力発電所 5号機 ディーゼル発電機(B) 排気管伸縮継手 破損事象に関する原因調査について

Investigation on breakage of the exhaust pipe expansion joint of diesel generator (B) of Hamaoka NPS unit5

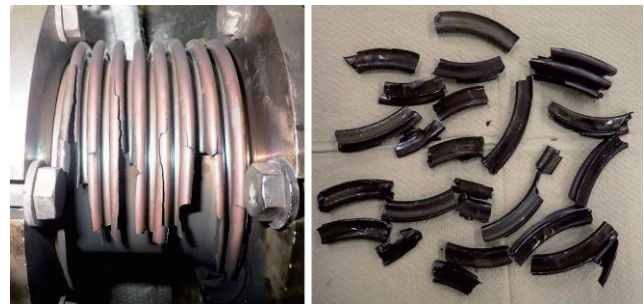
排気管漏えい箇所の詳細な調査を実施した結果、排気管伸縮継手の1つにベローズの破損が認められた。破損した排気管伸縮継手とその破片の一部をFig.1に示す。その後、破損した排気管伸縮継手の破片によるD/G(B)への影響評価、当該排気管伸縮継手以外の排気管伸縮継手の点検、当該排気管伸縮継手の取替え、試運転を実施した後、D/G(B)の定期試験にて確認項目が判定基準を満足していることを確認し、運転上の制限逸脱からの復帰を判断した。

Fig.1 The broken exhaust pipe expansion joint & fragments of the broken bellows

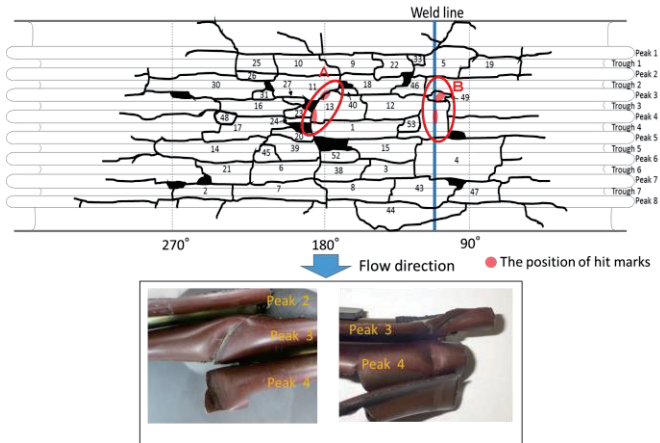
回収した破片の外観を観察し、周方向または軸方向の割れが一致する破片をつなぎ合わせることで、ベローズの復元を実施した。復元したベローズの外観観察を実施した結果、2箇所（180° 付近および110° 付近）に大きな円弧状の打痕あり、いずれもその中心部に鋭角な凹みが認められた。（以降、180° 付近の打痕を打痕A、110° 付近の打痕を打痕Bと定義する。）

打痕Aは、破損している領域のほぼ中心に位置している。

き裂の特徴については、周方向のき裂は打痕 A 近傍を除き山部にき裂が進展していること、打痕 A 近傍を含む軸方向のき裂は比較的直線状に並んでいること、および打痕 A は打痕中心部に鋭角な凹みがあり、それに沿ってき裂が発生していることを確認した。

Fig.2 The reconstruction of the broken bellows & appearances of the hit marks on the bellows

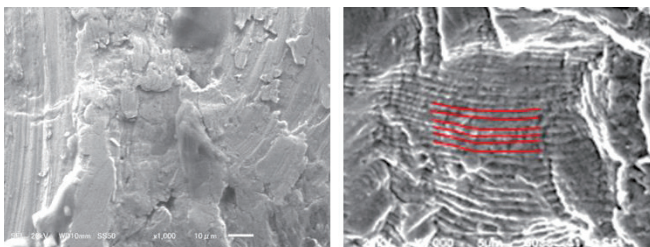
代表として、破片 No.11 および No.1 の破面観察画像を Fig.3 に示す。打痕 A 近傍である破片 No.11 は損傷が大きく、全体的に破面がつぶれていたため、破面観察画像から有益な情報は得られなかった。一方で、破片 No.1 疲労破壊の特徴であるストライエーション状模様が確認された。

溶接部近傍においては、溶接起因の劣化を示す特徴は認められなかった。

Fig.3 SEM result (left : No.11, right : No.1)

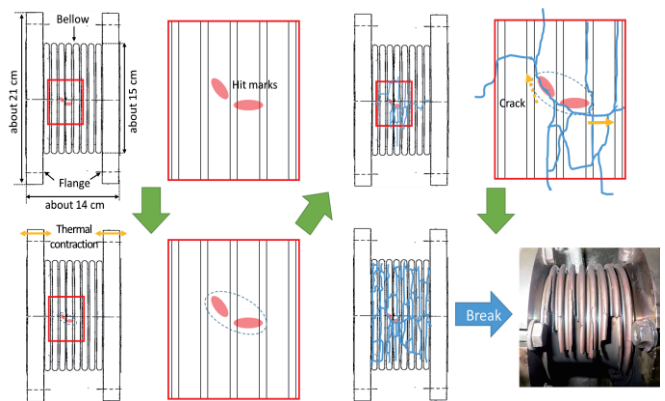
当該排気管伸縮継手の初期き裂の発生は、構造解析および繰り返し疲労試験の結果も踏まえ、組立時の打痕と熱疲労の複合要因により発生したものと推定した。また、復元した当該排気管伸縮継手の外観観察及び破面観察の結果と併せ、初期き裂の発生から破損に至るまでのメカニズムを以下のとおり推定した。

- (1) 取替え作業時に生じた打痕近傍にて、熱伸縮によるベローズの変位の繰り返しによる応力集中により初期き裂が発生した。
- (2) 初期き裂は、当該排気管伸縮継手の内圧の影響を受けることにより、軸方向に進展するとともに、周期的な内圧の変動によって発生する振動により周方向へ進展し、破損した。

Fig.4 Mechanism of breakage of the exhaust pipe expansion joint

- (1) 打痕が付くことを防止する対策
 - a. 記録確認としていた排気管伸縮継手取付け後の外観確認を当社社員の立会項目とする。
 - b. 現場作業要領に打痕の発生を防止するための手順を追加する。
 - c. 排気管伸縮継手のベローズの取扱いに関する注意点を作業要領に記載、取付け作業前等の打合せ時における注意喚起および教育により、薄肉部材に対して打痕が与える影響に対する意識の向上を図る。
- (2) 打痕などの偶発事象を早期に検知するための対策
保温材を取外して排気管伸縮継手の外観点検を定期的に行い、打痕等の異常が発生していないことを確認する。
- (3) 打痕などの偶発事象に起因して排気管伸縮継手に破損が発生した場合の対策
保温材の形状を変更することで、容易に排気管伸縮継手の外観点検が可能となるようにする。また、伸縮継手の予備品を確保することで、D/Gの早期復旧を図れるように対応する。
