志賀原子力発電所 大雨によるモニタリングポスト No. 1 の故障について

Failure of monitoring post No.1 by heavy rain at Shika Nuclear Power Station

北陸電力株式会社 藤井 翔馬 Shoma FUJII
北陸電力株式会社 新屋 和彦 Kazuhiko ARAYA

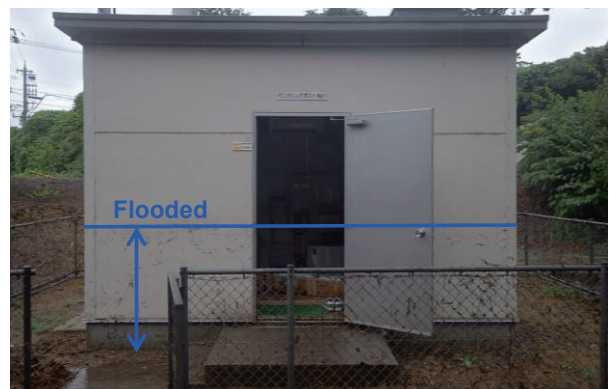
2018年8月31日、石川県能登地方の大雨（発電所構内降水量最大値：76mm/h）により、モニタリングポスト No.1 の局舎が浸水（床上1m程度）したことから、計測装置が故障し測定が停止した。

Fig.2 Situation of monitoring post No.1 was flooded

この結果、モニタリングポストNo.1局舎が浸水し、計測装置の故障に至った。

このため、モニタリングカーによる代替測定を行うとともにモニタリングポスト No.1 の復旧作業を実施した。

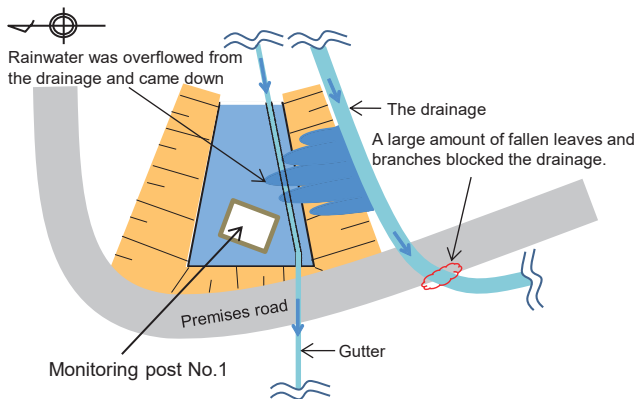
過去に経験のない降雨が短時間に発生したことにより、モニタリングポストNo.1局舎周辺の排水路に大量の落ち葉や枝等が詰まり排水不良となったことに加え、モニタリングポストNo.1局舎周辺が窪地であったことから、降雨による雨水と周辺排水路から溢れた雨水がモニタリングポストNo.1局舎周辺に流入し滞留した。

なお、モニタリングポストNo.1局舎の設置場所は、設置当時（1989年）は窪地ではなかったが、巡視用構内道路の整備を行ったこと（2006年）によって、窪地となった。

Fig.3 Explanation drawing around the monitoring post No.1

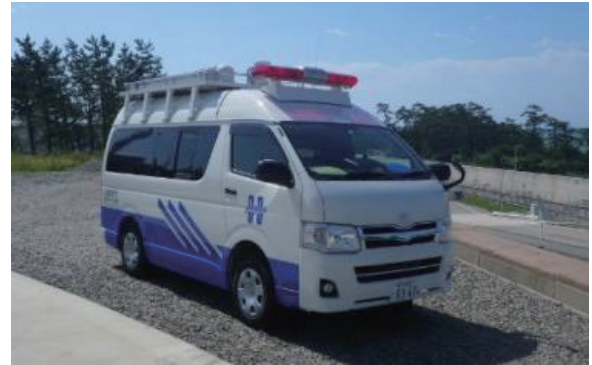
Fig.4 Monitoring car

故障したモニタリングポストNo.1の代わりにモニタリングカーによる代替測定を実施し、代替測定値を中央制御室にて監視した。また、当社ホームページで公開しているモニタリングポストNo.1地点の空間放射線量率等が

リアルタイムに表示できなかったことから、モニタリングカーによる代替測定値をリアルタイムに表示できるよう、既存の伝送装置の改造を行った。

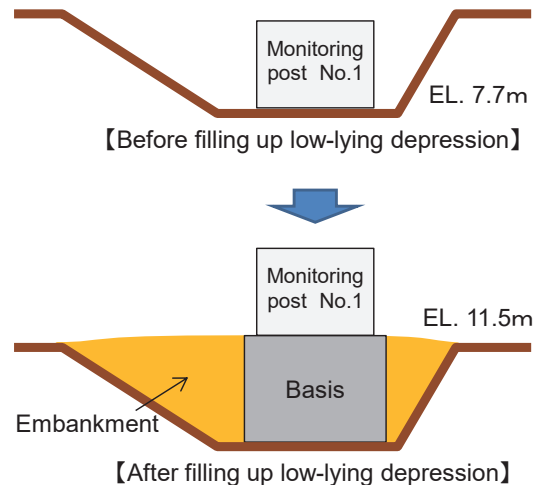
Fig.5 Before and after filling up low-lying depression

モニタリングポストNo.1局舎周辺に雨水が滞留しないよう、モニタリングポストNo.1の復旧作業に合わせ、敷地造成（標高11.5mにかさ上げ）を行い、窪地を解消した。
