# 女川原子力発電所 2号機

## 復水移送ポンプ電動機における振動上昇事象への対応について

Response to the vibration increasing event of a motor for a condensate transfer pump in Onagawa NPS unit-2

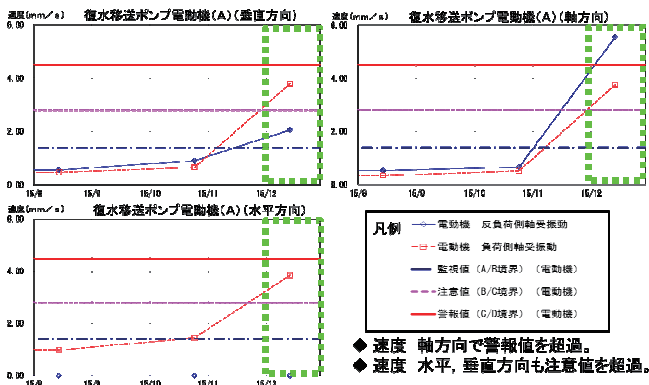
図2 振動：速度値トレンド

平成27年12月の振動測定において、電動機は速度値が警報値を超過した(判定基準はISOを適用)(図2)。

※反負荷側の水平方向はセンサ取付不可のため測定不可

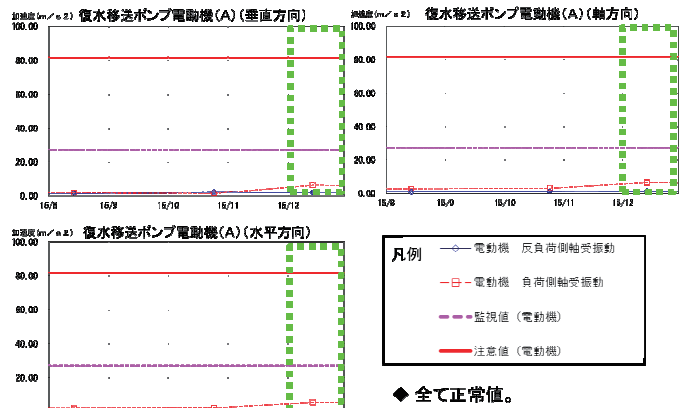
図3 振動：加速度値トレンド

加速度は若干の上昇が確認できるものの、しきい値に対して正常値であった(判定基準はDN値を適用)(図3)。

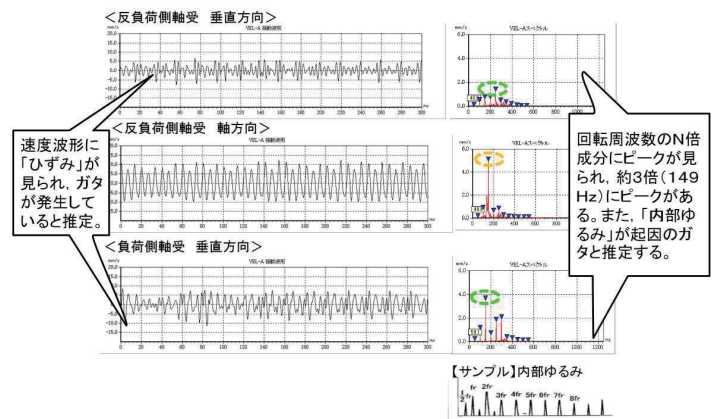
図4 速度値：振幅波形と周波数スペクトル

振幅波形と周波数スペクトルにて分析を行った。速度値では回転周波数(48.8Hz)のN倍成分にピークが見られ、約3倍(149Hz)に最大ピークがある。事例サンプル波形の「内部ゆるみ」と類似している。また、振幅波形に「ひずみ」が見られる。以上より内部ゆるみ起因のガタが発生していると推定した(図4)。

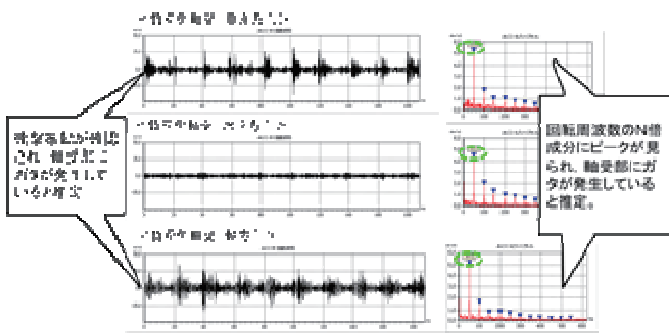
図5 加速度値：振幅波形と周波数スペクトル

加速度値では振幅波形に衝撃振動が確認され、周波数では回転周期のN倍成分にピークがあることから軸受部にガタが発生していると推定した(図5)。

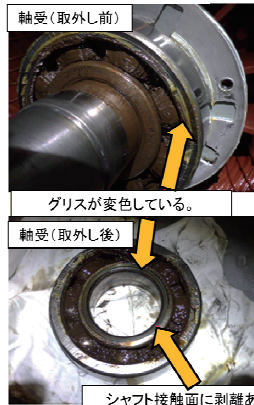
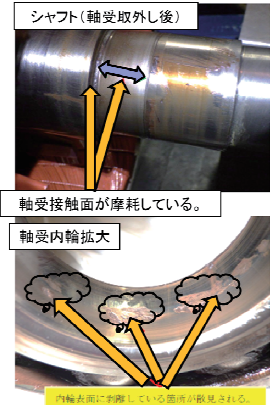
写真2 負荷側軸受分解状況

負荷側は軸受に付着したグリスが変色しており、摩耗粉が混入し酸化した状態と思われる。シャフトの軸受接触面において有意な摩耗痕が確認された。

取り外した軸受の外観から、軸受側面のシャフトと接触している箇所が摩耗し削られている痕跡が確認できた。内輪にフレッチングのような剥離痕が散見された（写真2）。

軸受箱と軸受およびシャフトの各内外径を計測結果、負荷側の軸受内輪とシャフトの締代で判定値を大きく外れており、軸受内輪とシャフト外径の摩耗によるものと断定（表1）。

軸受とシャフトの摩耗の処置として取替えを実施した。

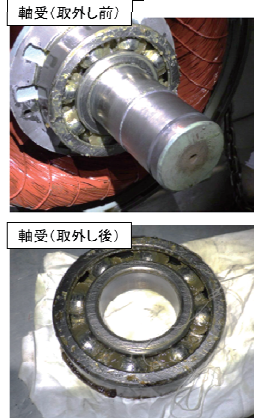
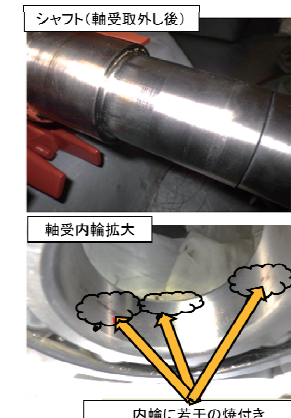
写真3 反負荷側軸受分解状況

反負荷側は軸受の内輪に若干の焼付きが確認されたが、大きな異常はなかった（写真3）。

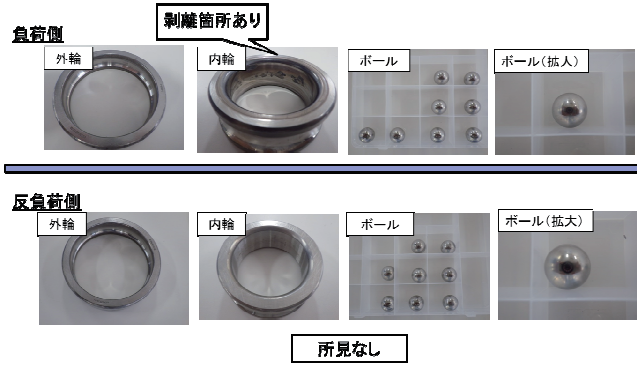
写真4 軸受分解

知見を深めるため、軸受を分解し観察結果、負荷側の内輪の剥離以外に異常はなかった（写真4）。

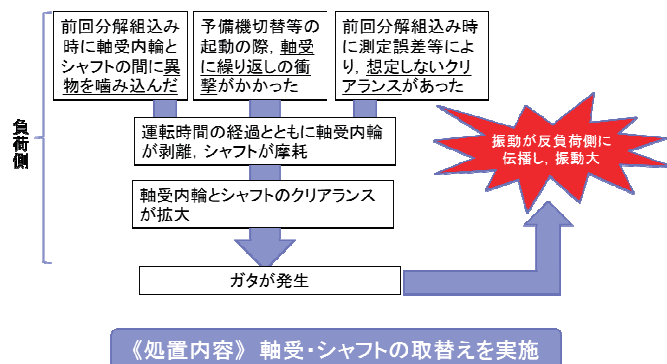
図6 摩耗に至った推定要因（メカニズム）

分解点検結果から推定される、摩耗に至った要因（メカニズム）を以下にまとめる（図6）。

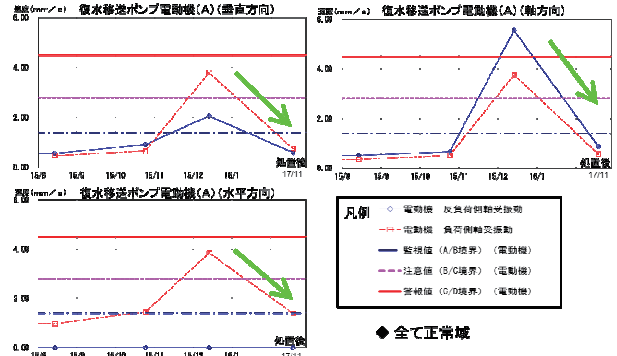
図7 振動：速度値トレンド

軸受およびシャフトを新規品に取替え結果、振動速度値が正常であることを確認できた（図7）。
