原子炉圧力容器内面の腐食に関する検討

(2) SCC 試験

A study on corrosion immunity of RPV inside cladding
(2) Stress corrosion cracking test

An inside cladding of RPV in Hamaoka-5 caused pitting damage by sea water intrusion in 2011. For a restart of Hamaoka-5, we need a conservative evaluation such that SCC propagates instead of pitting. Two years ago, we reported metallurgical observation results in advance of SCC tests at AESJ conference. This is the progress report describing SCC test results obtained after the AESJ conference.

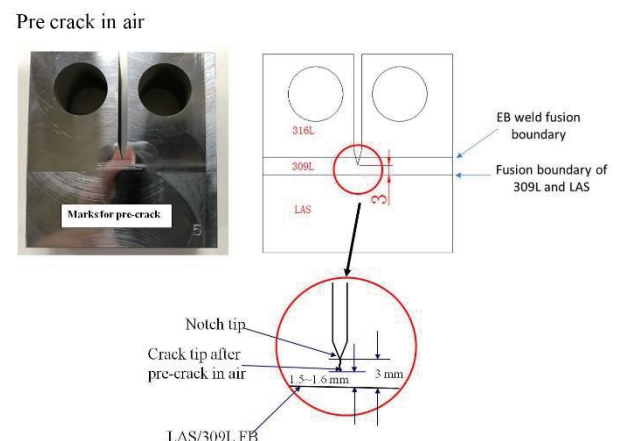
図1 予き裂先端位置

クラッド部材より1TCT試験片を作製するために、316LのSSタブを309Lの側に電子ビーム（EB）溶接して、1TCT試験片大の部材を作成し、そこから1TCT試験片を作製した。316L SS / 309L / 低合金鋼複合CT試験片に対する大気中予き裂導入後のノッチ先端との相対位置を図1に示す。

溶融境界までの距離は、環境中予き裂によるき裂進展を想定して、約 1.5 mm とした。

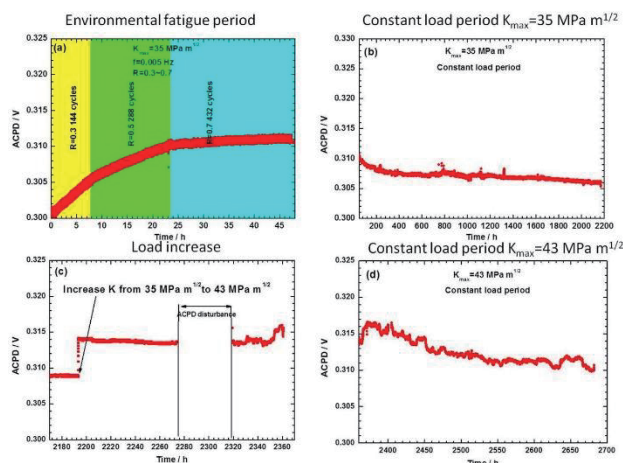
図 2 定荷重試験中の交流電位差と時間の関係

試験は空気中の疲労き裂、その後、高温水中での予き裂導入、そして一定荷重下で試験を行い、試験後は、破面観察のための疲労によるポストき裂導入を行う。図 2 に予き裂導入時の ACPD データを示す。各荷重比 R において、き裂成長が観察された。しかし、一定負荷期間中に ACPD 信号はゆっくり減少し、き裂が成長しなかったか、き裂成長速度が非常に遅かった。減少の理由は長時間浸漬による材料学的変化あるいは計測系のドリフト等が考えられる。ACPD 信号は、負荷を増加させた場合には増加しており、電位差法が正常である事が確認できた。

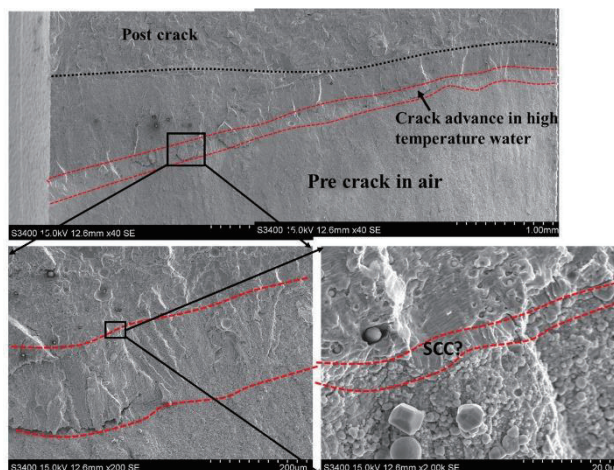
図 3 DO=0.2ppm BWR 環境下で 2770 時間試験後の破面

図 3 は、2770 時間にわたって DO=0.2 ppm の模擬 BWR 環境における $K_{max}=35\text{MPa}\sqrt{\text{m}}$ 及び $K_{max}=43\text{MPa}\sqrt{\text{m}}$ での試験後の試験片の破面形態を示す。き裂先端は全て 309L クラッド材部に位置している。破面の一部に粒内割れ状の破面が観察されたが、詳細な SEM 観察結果によればこの破面上にはストライエーションが観察されており、この部分は、応力比 0.7 の環境中予き裂によるき裂進展部と判断される。本試験片の環境中予き裂先端部には、定荷重試験における SCC 割れはどの領域でも観察されなかった。すなわち、本試験片の予き裂先端部は、309L クラッドに位置しており、予き裂先端部には、全く定荷重き裂進展 (SCC) の痕跡が認められず、この条件下では、309L クラッド材には SCC が発生・進展しない。

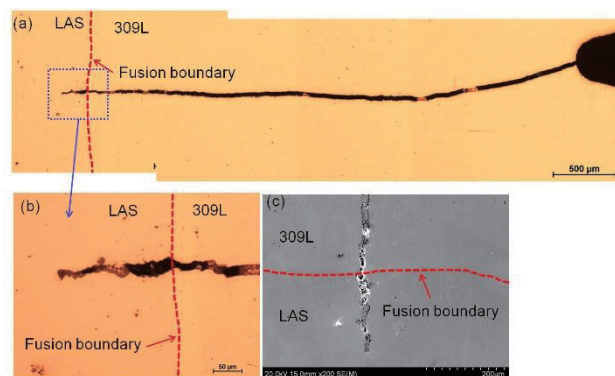
図 4 $K=50\text{MPa}\sqrt{\text{m}}$ 、450 時間試験後のき裂先端部

図 4 は、 $K=50\text{MPa}\sqrt{\text{m}}$ の一定負荷期間で DO=0.2 ppm の環境で 450 時間試験後のき裂先端部を示す。き裂はすでに低合金鋼/309L 境界に達し、低合金鋼に侵入している。き裂先端は鈍化・開口しており、き裂先端が定荷重試験開始時にすでに侵入し、定荷重試験中に進展せず、鈍化したと推定される。
