# 浜岡 5 号機海水混入に伴う配管溶接金属の腐食メカニズムの解明

## Elucidating the corrosion of the stainless steel welded joint caused by seawater intrusion at Hamaoka-5

中部電力 原子力安全技術研究所	熊野 秀樹	Hideki YUYA	Member
中部電力 原子力安全技術研究所	大村 幸一郎	Koichiro OMURA	Non-member
東北大学 大学院工学研究科	渡邊 豊	Yutaka WATANABE	Member
東北大学 大学院工学研究科	阿部 博志	Hiroshi ABE	Member

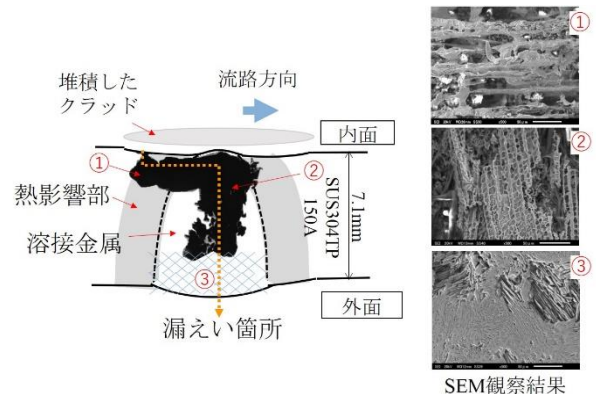
図 1 断面観察結果

調査の結果、図 1 のように当該箇所の配管内表面には溶接熱影響部を起点に、壺状の腐食が溶接金属を通過し外表面側へと続いていること、外表面近傍には微細な樹枝状の腐食があることを確認した[2]。また、滞留水置換の際、一部に Cl<sup>-</sup>を含んだ残水環境が維持されていたことや、配管立ち上がり部の内面にクラッド（配管内面の錆）が堆積していたことが判明した。以上を踏まえた要因分析の結果、この特徴的な腐食は腐食感受性の高いステンレス鋼の溶接部、Cl<sup>-</sup>の流入、クラッドの堆積の 3 つの要因の重畳により発生したすきま腐食であると推定した。当該配管は取替後復旧されたが、今後の系統復旧作業に向け、実機で発生した腐食の再現試験を行うことで、詳細

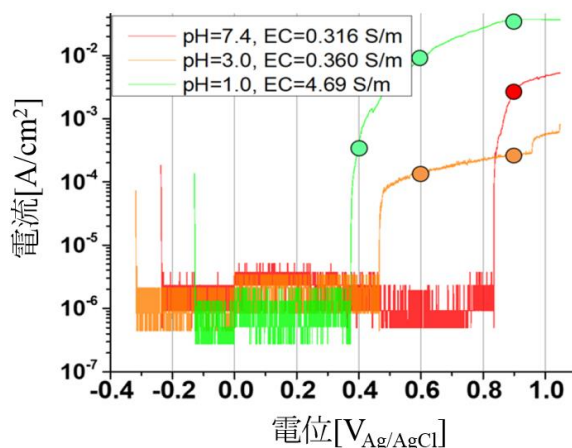
図2 定電位保持試験結果

実機と同種のステンレス鋼溶接金属 (SUS308L) の試験片に対し、温度 30°C、人工希釈海水 (Cl<sup>-</sup>: 1000ppm) 溶液中かつ人工空気を吹き込んだ曝気環境で固定し、pH (1.0, 3.0, 7.4) および電気化学的電位を変数とした定電位保持試験を実施するとともに、試験片表面に発生した腐食箇所を電子顕微鏡により観察した。試験結果と試験により発生した腐食のうち代表的なものをそれぞれ図 2、図 3 に示す。各条件で電位上昇時に電流値の上昇が確認

でき、表面観察の結果からも中性～酸性環境下において、金属電位の貴化があることですきま腐食や局部腐食が発生したのを確認した。腐食形態は主にオーステナイト ( $\gamma$ ) 相が優先溶解しフェライト ( $\delta$ ) 相が残存するものであり、一部に  $\delta/\gamma$  二相の界面あるいはフェライト ( $\delta$ ) 相が優先溶解したと考えられる実機と類似したネットワーク状の腐食形態を確認した。

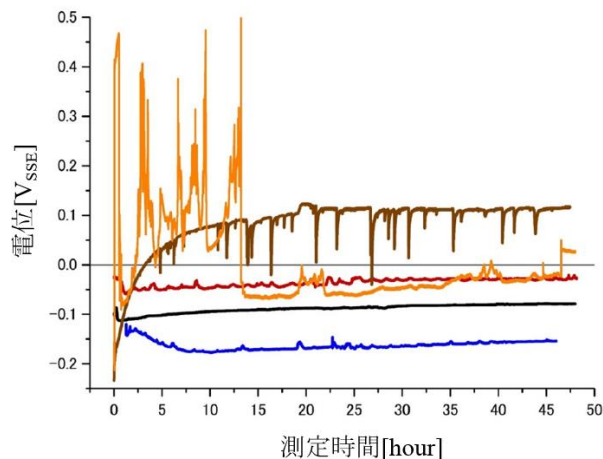
図4 自然浸漬電位測定試験結果

(Cl<sup>-</sup>: 1000ppm) 溶液かつ曝気環境とし、この際、実機クラッドの分析結果を踏まえ設定した粉末状の鉄酸化物 (Fe<sub>3</sub>O<sub>4</sub>, α-Fe<sub>2</sub>O<sub>3</sub>, α-FeOOH, γ-FeOOH) をステンレス鋼溶接金属 (SUS308L) に接触することにより実施した。その結果を図4に示す。α-FeOOHについては安定するまでに時間を要したものの、いずれも明確な電位貴化が確認された。特にγ-FeOOHについては最大で105mV程度まで貴化しており、当該条件において予測される腐食すき

ま再不働電位よりも貴であった[3]。今回使用したγ-FeOOHは比表面積が他の3種の鉄化合物と比較して大きいこと、カソード源となり腐食の駆動力になった可能性がある。以上よりクラッド堆積に起因した電位貴化が局部腐食の要因となり得ることが示された。

局部腐食の原因にクラッド堆積に起因した電位貴化が主要因となり得ることから、腐食の原因であるγ-FeOOH等の除去が重要であることが示された。
