高浜 4 号機 蒸気発生器伝熱管損傷事象における プラント長期停止の影響について

Affection of Long-Term Plant Outage on Steam Generator Tube Failure Identified at Takahama Unit 4

関西電力(株)	日下 浩作	Kosaku KUSAKA	Member
関西電力(株)	丹羽 悠介	Yusuke NIWA	Non-member

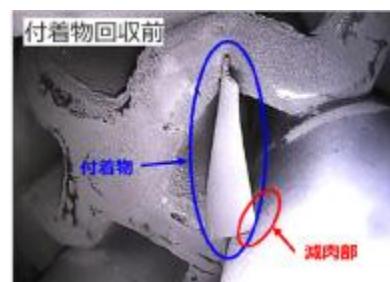
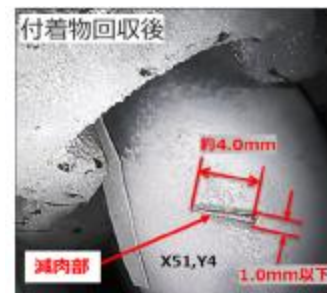
図 1 A-SG 減肉部の外観観察結果

高浜 4 号機第 23 回定期検査中の渦流探傷検査にて、A 蒸気発生器 (SG) で 1 本、C-SG で 3 本について、外面からの減肉とみられる有意な信号指示が認められた。当該伝熱管の外観を、SG の 2 次側から小型カメラで点検した結果、摩耗減肉とみられる痕跡を確認した。また、A-SG の減肉部に接触する付着物を確認したことから回収を行った。(図 1 参照)

当該付着物の化学成分分析を行った結果、主成分は Fe_3O_4 (マグネタイト) であり、また伝熱管径に近い円弧形状であったことから、伝熱管から剥離したスケールであると推定した。さらに、伝熱管と接触していたとみられる部位には、接触痕及び光沢が認められたととも

に、伝熱管の主成分であるニッケル及びクロムの付着が確認された。

これらのことから、本事象の原因は、いずれも伝熱管から剥離したスケールによるものと推定した。

稠密層が主体のスケールをポーラス化して脆弱化を図るべく、対策として SG 器内の薬品洗浄を検討した。ラボ試験として実機から回収したスケールを用いて実機と同条件で洗浄試験を行った結果、稠密層厚さは減少し、また伝熱管との摩耗試験においても、スケールが先に摩滅するか試験開始後に折損したため、十分な洗浄効果が確認された。また、念のため実機上でも有効性を検証すべく、高浜 3 号機で先行して薬品洗浄を行い、洗浄後のスケールを回収して稠密層厚さの確認及び摩耗試験を行った結果、同様に十分な洗浄効果を確認した。従って、対策として薬品洗浄を行うこととした。

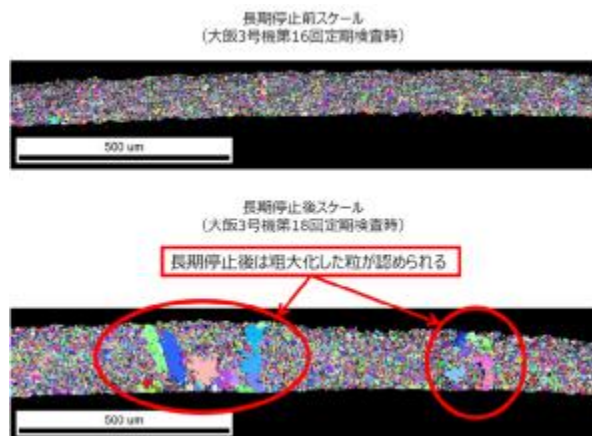
図 2 長期停止前後スケールの粒観察結果

高浜 3,4 号機では、定期検査毎のスケール回収量が長期停止後に増加していることが確認された。伝熱管表面のスケールは、プラントの起動・停止に伴う伝熱管の熱伸び・熱収縮に追従できず剥離するものと推定されており、長期停止がスケール剥離挙動に影響を与えた可能性が考えられたため、電子線後方散乱回析法を用いて長期停止前後のスケール断面の比較観察を行った。その結果、長期停止後のスケールでは、粒の一部粗大化が認められた。（図 2 参照）

この現象が長期停止によるものであることを実験で検証すべく、実機 SG の保管状態を再現し、スラッジ（粒の観察を容易にするため粉末状スラッジを使用）のヒドラジン水浸漬試験を 1 か月間実施した。その結果、試験前後で有意な粒成長が認められたことから、長期停止の影響は、スケールの粒粗大化であると推定した。

- ・長期停止中のヒドラジン水中での化学平衡の下、伝熱管表面のスケールは鉄イオンの溶出・再析出を繰り返すことで一部粒が粗大化する。
- ・粗大化した粒近傍では、伝熱管界面での空隙増加等により、スケールの剥離が促進される可能性がある。
- ・元々鉄持込み量が大きくスケールの稠密層が厚く成長していた高浜 3,4 号機では、長期停止を経てスケールの剥離量が増加したことが、伝熱管損傷の発生に寄与した可能性がある。

なお、今後もスケール性状監視を継続し、必要に応じて薬品洗浄を行うことで、再発防止に努めていく。
