ふげん配管減肉の調査

Evaluation of wall thinning of the steel piping after long term operation at "Fugen" Power Station

日本原子力研究開発機構	安藤	亮介	Ryosuke ANDO
日本原子力研究開発機構	阿部	輝宜	Teruyoshi ABE
日本原子力研究開発機構	中村	孝久	Takahisa NAKAMURA

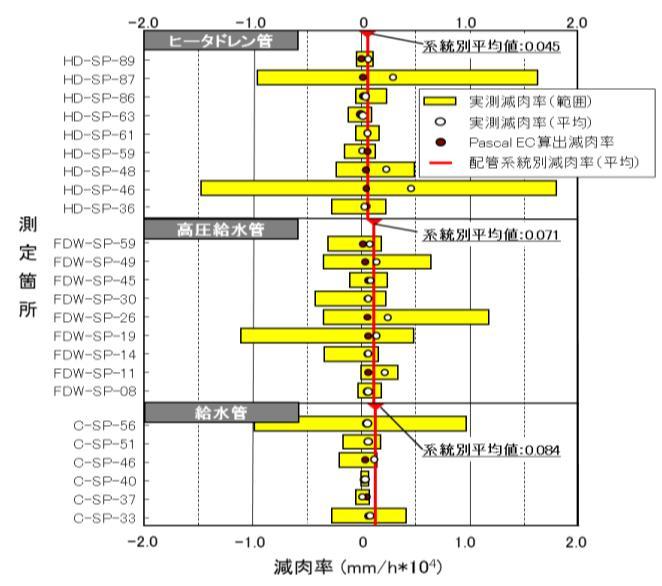
Fig.2 Comparison of wall thinning rates from measurements and prediction equation

この結果から、減肉率とその信頼性について以下のことが明らかとなった。

- 調査対象箇所全148箇所(約28,000ポイント)の減肉率の平均は、0.1mm/10,000h以下の低い値を示す。(c.f.FAC(流れ加速型腐食):減肉率0.5~1.0の1/5以下)
- ② 測定箇所内の個々の測定ポイントの減肉率の値 はばらつくが、測定箇所の平均値は系統ごとの 平均値や全箇所の測定値とほぼ近い値を示し、 すべて 0.1mm/10,000h以下の低い値となる。
- ③ 減肉率のばらつきが大きな箇所は、減肉率が正 (減肉)と負(肉厚増加)に大きく振れる傾向

- ④ 測定箇所ごとに配管減肉解析コード (PASCAL-EC)によって推算された減肉率は、平 均値とほぼ近くやや低めの値となる傾向を示す。
- ⑤ 負の値を示すなど減肉率がばらつく箇所につい て詳細調査を行い、原因について正確な情報を 得る必要がある。

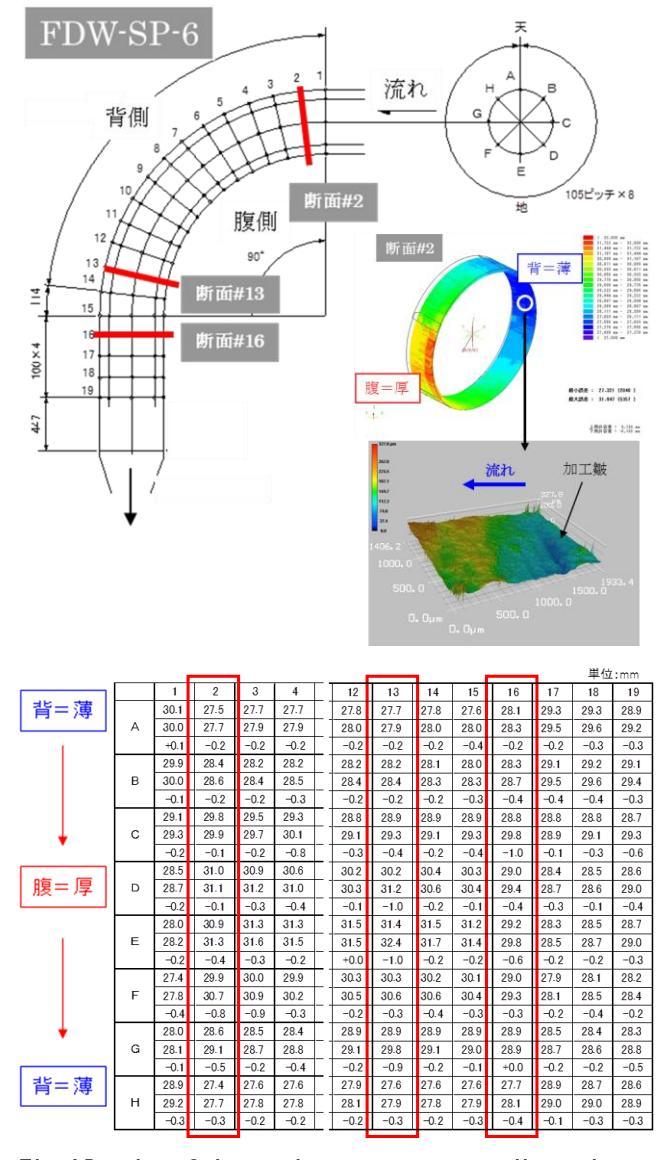
Fig. 4 Results of the precise measurement at elbow using three dimensional wall thickness measuring device and laser scanning microscope

Fig.4に詳細調査方法及び調査結果の一例を示す。 Fig.4にて断面#2とされている部分の超音波厚さ計 の測定値が示す通り、曲げの背側で板厚が薄く、曲 げの腹側で板厚が厚くなっていることが分かる。

この部分の三次元寸法測定装置による肉厚の分布 を求めた結果からも、冷間での曲げ加工によって形 成されたと推定される、曲げの背側と腹側との板厚 の差異が形成されていることが明らかにされた。

フィールが、三次元寸法測定装置ではより精細に計 測されている。その情報に基づき背側の内表面を、 更に高精細に観察できるレーザ顕微鏡で観察した結 果を同図に併示している。流れとは直行する方向に、 曲げ加工による加工皺と見られる凹凸が配管の内表 面に存在していることが明らかとなった。

さらに、断面#2、断面#13、断面#16 について、同 様に、肉厚のプロフィールを測定し、曲げ管の部分 の断面#2 から断面#13 にかけて、曲げの背側が薄く、 曲げの腹側が厚いというマクロな偏肉のプロフィー ルが存在し、直管部の断面#16になると偏肉はほと んど見られないことが確かめられている。

また、曲げ管の部分であっても、断面#13のG点 のように曲げ加工の影響を受けていない領域の内面 には、加工皺が観察されず、内表面も平坦でほぼ均 等な全面腐食面であることも確かめられている。

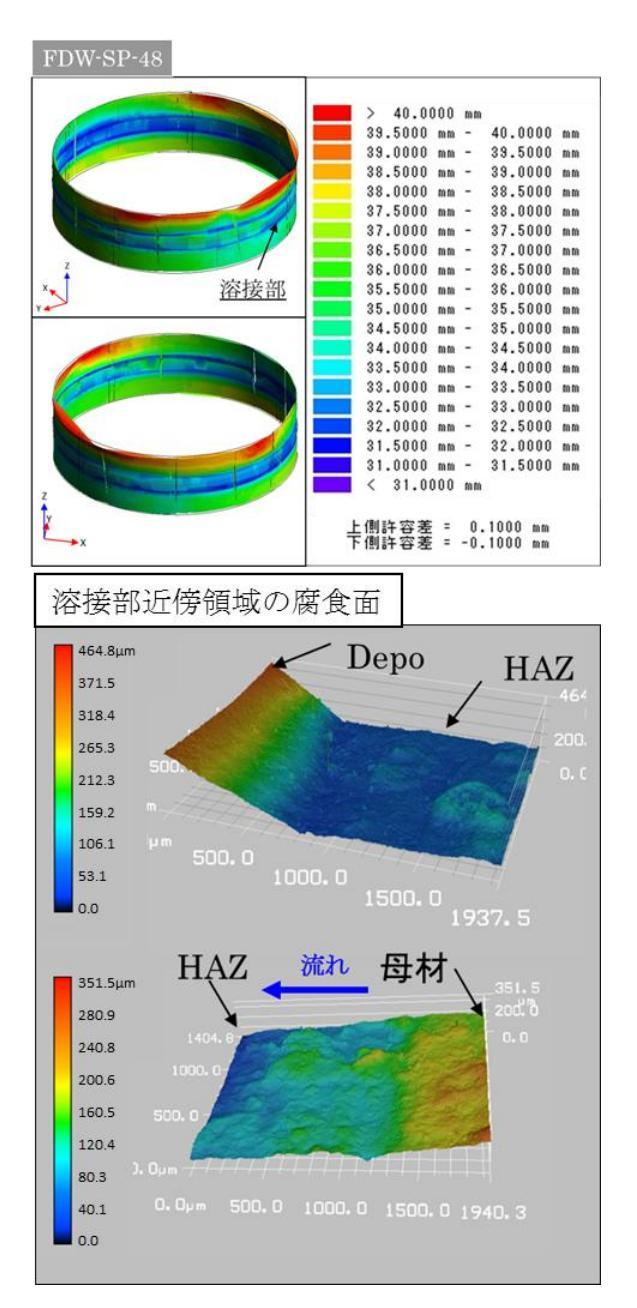
Fig. 5 Results of the precise measurement at welded zone using three dimensional wall thickness measuring device

Fig.5 は溶接部近傍について同様の詳細調査を行った結果であり、溶接熱影響部(HAZ)に相当する領域に、薄肉の領域が溶接線に沿って円周状に分布していることが分かる。レーザ顕微鏡等で詳細に観察を行った結果、局部的な腐食は確認されなかったことから、溶接熱によって熱収縮変形した溶接熱影響部が、そのまま残されたものであると推定された。

公称肉厚を用いる初回計測の際に溶接部近傍で減 肉率が著しく変化し、公称肉厚ではなく肉厚測定値 が用いられる二回目以降に、減肉率の値が平均的な 値に戻るのは、こうした局所的な肉厚分布によるも のと推定された。また、肉厚が急激に変化する境界 部では、肉厚の測定位置が測定回ごとに僅かにずれ ることによって、減肉率が著しく変化する可能性が 高いことも推察できる。

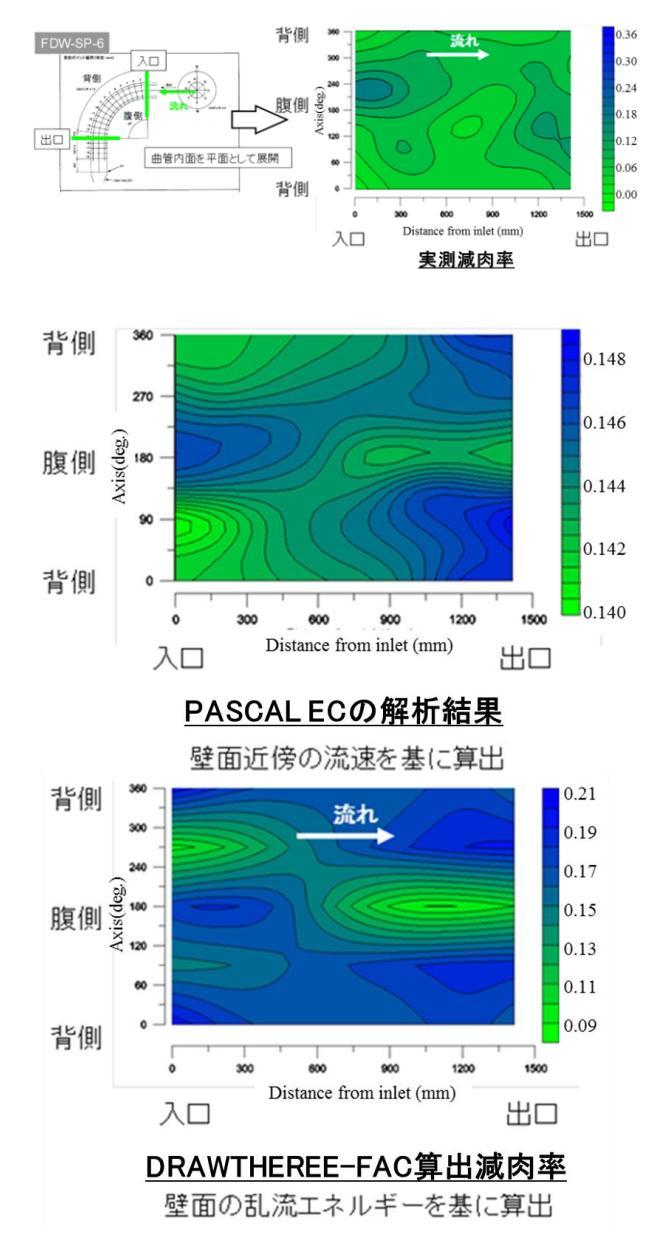
Fig.8 Comparison of calculated wall thinning rate distributions with measured one

Fig.8は、詳細調査箇所(FDW-SP-6)について OpenFOAMで求めた壁面の乱流エネルギーを基に PASCAL-ECとDRAWTHREE-FAC[3]で算出された減肉率 を円柱座標系に変換後、エルボの背側で切って平面 上に展開したものである。

流速分布と減肉率分布にある程度の相関があり、 DRAWTHREE-FACの推算値の方が、若干実測値に近い 値を示す事が確かめられた。

ただし減肉率の実測値と計算値の間には二桁程度 の差異が存在している。

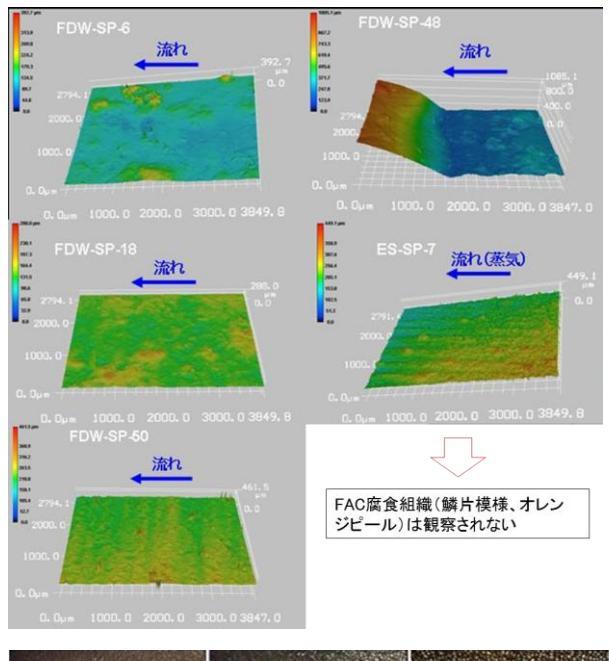
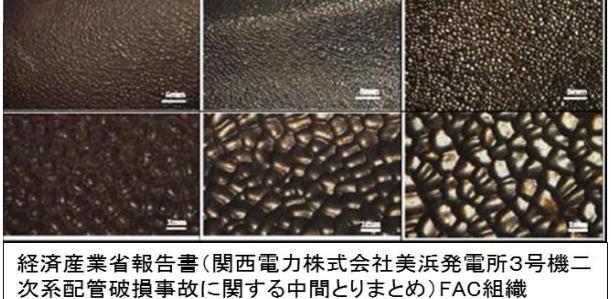
Fig. 9 Comparison of corrosion surface observations and typical FAC surface

Fig.9は詳細測定箇所の腐食面の観察結果をまと めたもので、今回測定箇所では、鱗片模様やオレン ジピールと呼ばれる FAC の腐食組織は全く観察され なかった。局部腐食も観察されず、ほとんどが均等 な全面腐食の様相を呈していた。図中に参考までに 経済産業省報告書(関西電力株式会社美浜発電所3 号機二次系配管破損事故に関する中間とりまとめ) でみられた典型的な FAC 腐食組織を示す。 また、これらの観察結果は、全148箇所(約28,000 ポイント)の減肉率の平均値が、0.1mm/10,000h以 下の低い値を示すことと整合し、ふげんの配管減肉 対策が適切であったことを示す。
