# 海水管内面ライニング点検技術の高度化

## The Advancement of lining inspection technology inside sea water piping

三菱重工業株式会社	南山 彰男	Akio MINAMIYAMA	Non-Member
三菱重工業株式会社	山本 剛	Takeshi YAMAMOTO	Non-Member
三菱重工業株式会社	杉本 憲昭	Noriaki SUGIMOTO	Non-Member
三菱重工業株式会社	光畑 幸史	Yukifumi KOHATA	Member
三菱重工業株式会社	當房 亮平	Ryohei TOBO	Non-Member

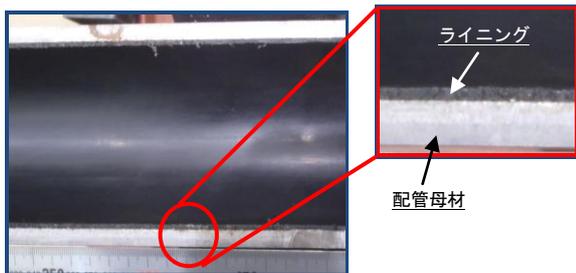
図1 ライニング構造

加圧水型原子力発電所（以下、PWR）における非常用ディーゼル発電機及び原子炉補機などの冷却に用いられている海水管は、海水による腐食防止の観点から配管内面にライニング（図1）が施されている。

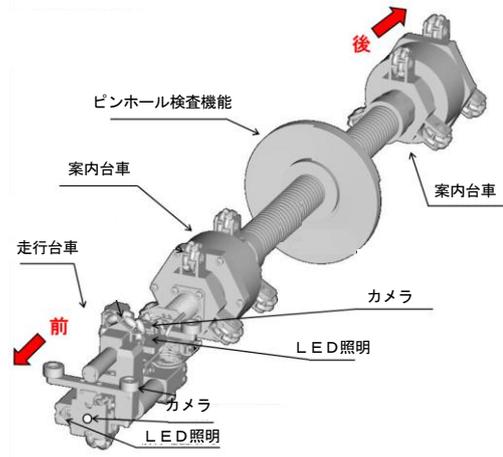
図4 小口径配管ライニング点検装置概要及び基本性能

そこで、当社では小口径及び中口径配管の中で6B配管を代表としてピンホール検査機能を搭載した自走式の専用装置を開発した。（図4）。

項目	装置仕様
対象配管	6B配管
走行距離	約20m
エルボ	4箇所程度
レジューサ	走行不可能
ライニング走行	ゴム・ポリライニング両方可能
T字管	通過可能。(直進のみ)
目視機能	JIS Z 2340(2002)要求事項 TVモニターでラインペラ値3.6LP/mmの黒線が識別可能。
ピンホール検査機能	直管部・エルボとも可能

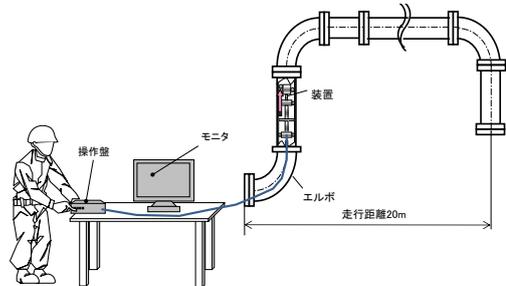
図5 作業イメージ

配管のフランジ部から装置を挿入し、遠隔操作にて配管内面を自走することで、作業員の手の届かない20m以内の配管内のライニング部の詳細点検が可能となる。（図5）（図6）

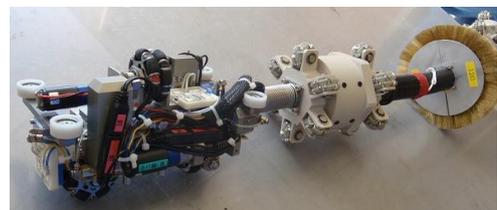
図6 装置外観写真

更に、本装置には目視点検の為のカメラ機能を備えることで、ピンホール指示部の状況確認も合わせて出来ることを実現した。

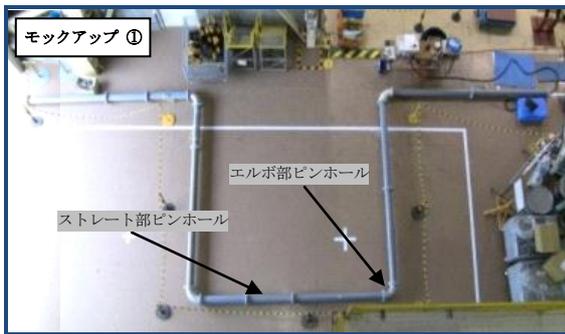
図6 試験モックアップ写真

2種類の6B配管モックアップ（図6）を使用して装置の移動性能並びにピンホール穴検出性能の確認試験を行った。

いずれのモックアップにおいてもスムーズに走行できることを確認し、ピンホール穴検出についてはエルボ部及びストレート部でも0.2mm以上のピンホール穴を検出（表2）を確認できた。
