東海再処理施設における分析設備の保守

Maintenance experiences at analytical laboratory at the Tokai Reprocessing Plant

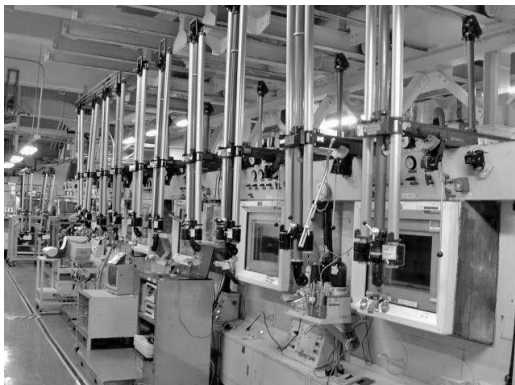
図1 分析セルライン

分析セルラインは、使用済み燃料の溶解液など核分裂生成核種が多く含まれる高線量試料を取り扱う設備である。構成は、閉じ込め機能を有したインナーボックスの周りを鉛遮へい体が覆っており、分析作業は、マニピュレータによる遠隔操作となる。本工事では、高放射線分析試料室分析セルライン（図1）に設置されている老朽化した塩化ビニル製インナーボックスをステンレス製のインナーボックスに更新した。

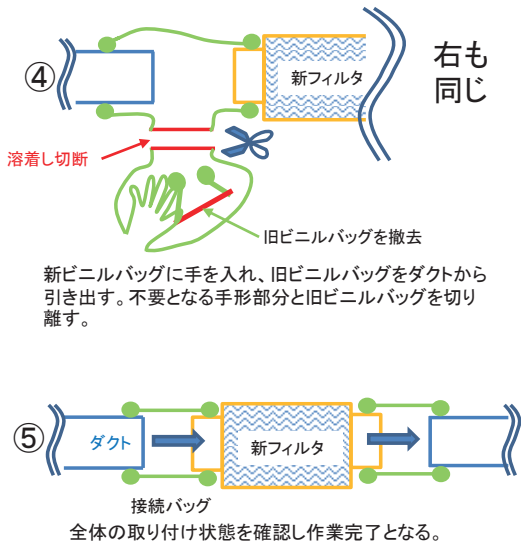
図6 作業フローと図解

作業フローを図6に示す。

排気ダクトとフィルタを接続しているビニルバッグを高周波シーラーにて溶着線をつくり切断する。

フィルタ左右のビニルバッグを切り離し、旧フィルタを撤去する。

新フィルタと接続用新ビニルバッグ（手付）を取付ける。

ビニルバッグを介して行うこの方法は、当該部の気密を維持した状態（ α 汚染防止）で簡便に実施できるため、少ない作業日数、低コスト、省スペース、少人数で対応できる作業性に優れた方法である。

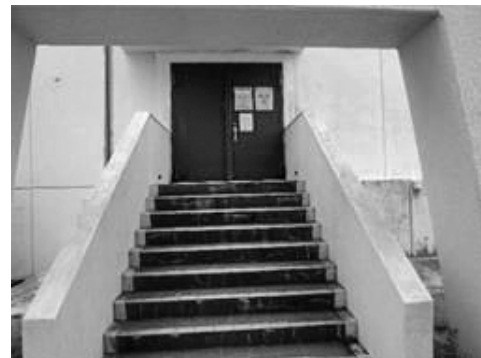
図7 非常用扉外観

管理区域には、異常時に直接屋外へ退避できるよう、図7のような非常用扉を数ヶ所に設けている。このうち海岸からの風の影響を受け易い扉に塩害腐食が発生し、更新が必要であった。

本工事では、幾つかの条件を満たすため、扉の屋外側に一時管理区域を設定し、外部との間仕切りとなる仮設部屋を設け、この室内で扉の更新を実施した。

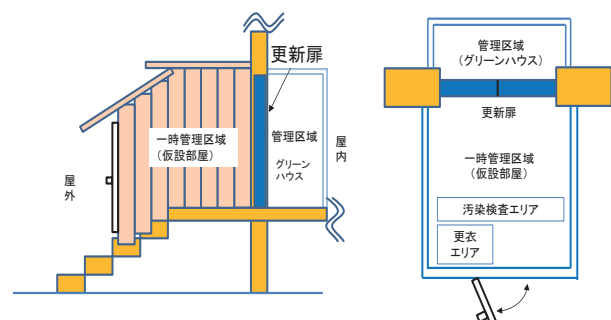
図8 作業フローと作業エリア概略図

作業フロー及び作業エリアの概略を図8に示す。

撤去した扉は、両開きタイプで内部に遮へい鉛を含めており、重量は1.6tであった。撤去は、重機の搬入が困難であったため、細断により外板と鉛を取り崩して行った。新規扉は、狭いスペースでの取り付けを可能とするために鉛量の低減で軽量化（0.3t）を図り、小型玉掛け用具で吊り上げ、取り付けを行った。

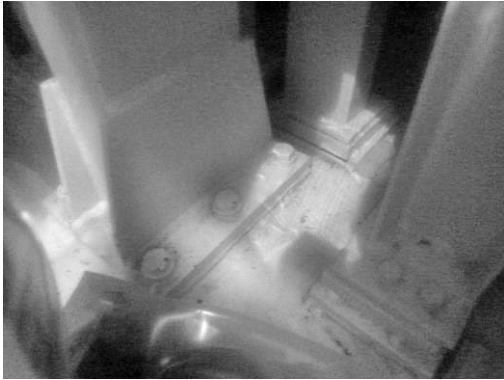
図11 CCDカメラによる基礎ボルト点検

なお、分析セルラインは基礎ボルトの一部に遮へい体を取り付けられており、目視点検が困難な箇所があった。このため、設計時の耐震評価結果に基づいて発生応力が最も厳しい部位を選定し、その部位の基礎ボルトを代表として目視確認またはCCDカメラにより確認した（図11）。

その結果、全ての点検項目に不具合はなく、健全性が確保されていると判断した。
