女川原子力発電所 高台電源センターの設置

Establishment of high ground power supply center at Onagawa nuclear power station

東北電力(株)

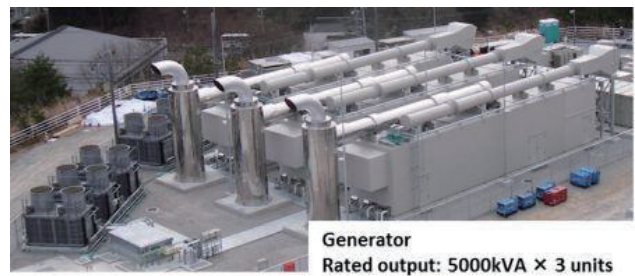
Fig.2 大容量電源装置

発電所の電源喪失時に、原子炉冷却に必要な機器等へ電力を供給することを目的に、大容量電源装置を設置した。

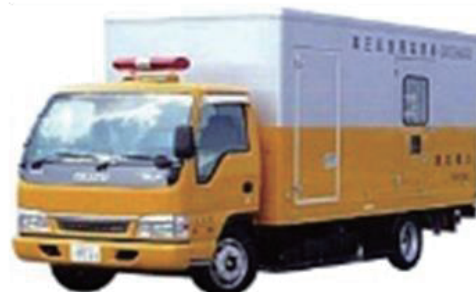
Fig.3 高圧電源車

津波等による発電所電源喪失の際、原子炉注水に必要な機器等へ電力を供給する目的で高圧電源車を配備した。

Generator
Rated output: 400kVA × 6 units

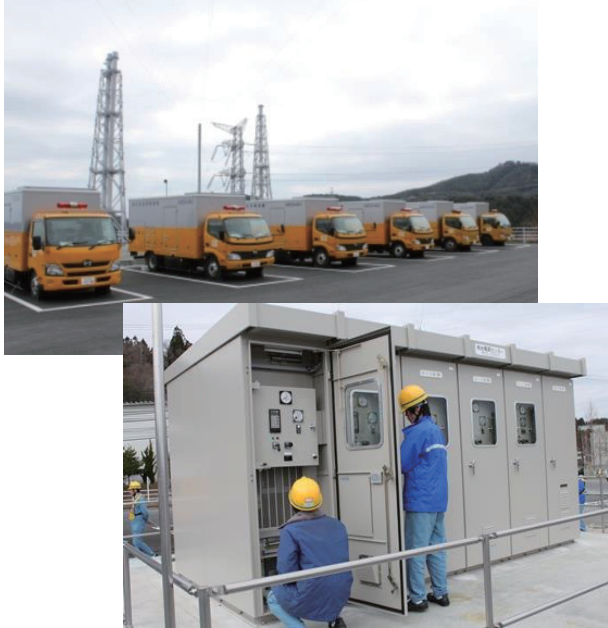
Fig.4 高台電源センター
(about 60 m above sea level)

配備された高圧電源車からの給電を更に迅速・確実に行うため、女川原子力発電所特有の対策として高台電源センターを設置した。

設置場所については、万が一の津波襲来時にも電源供給作業を行えるよう発電所構内の高台（海拔約60m）に設置した。

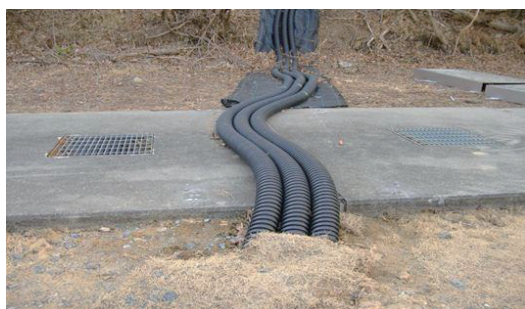
Fig7. ケーブルスネーク施工

- ② 地這部と埋設部との接続部分にはスネークによる余長を確保している。

これは地盤沈下によってケーブルに引っ張り力が加わった場合にスネーク部で吸収することで損傷・断線を防止するためである。

- ① ケーブルルートは地這いを基本とした。これは、地震によって地盤の変位が発生した場合でも影響を受けにくくするためである。

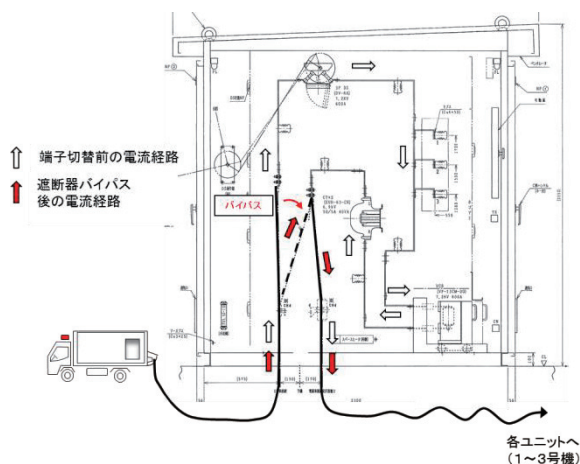
Fig.8 しゃ断器故障時のバイパス回路

配電盤内の通電ルートは導体、断路器、しゃ断器にて構成されている。地震の揺れによる損傷リスクはしゃ断器が最も高いため、万が一しゃ断器が故障した場合にも、外部ケーブルを直接各ユニットへ給電できるよう、バイパス回路を設けた。

接続端子を外し、バイパス端子に付け替えるだけでバイパス運転可能である。
