高速実験炉「常陽」における炉内補修技術の開発と実践 - MARICO-2 試料部の回収 -

Development of repair techniques in the reactor vessel
of the experimental fast reactor Joyo
- Retrieval of the MARICO-2 test subassembly -

In the experimental fast reactor “Joyo”, it was confirmed that the top of the irradiation test sub-assembly (S/A) of “MARICO-2” (material testing rig with temperature control) had been bent onto the in-vessel storage rack as an obstacle, and the MARICO-2 S/A had been stuck in the transfer pot owing to its deformation. Since the MARICO-2 S/A cannot be retrieved with the existing handling equipment, special handling equipment was developed while considering the anomalous conditions. Emphasis had been placed on (1) how to precisely control the gripper position in the reactor vessel, and (2) how to retrieve the MARICO-2 S/A together with transfer pot with high reliability in the design and development of equipment. The equipment was designed based on the past experience, then verified in ex-vessel partial/full mock-up test and in-vessel partial test. The MARICO-2 S/A was retrieved successfully together with transfer pot in 2014. This paper describes the in-vessel repair techniques developed for MARICO

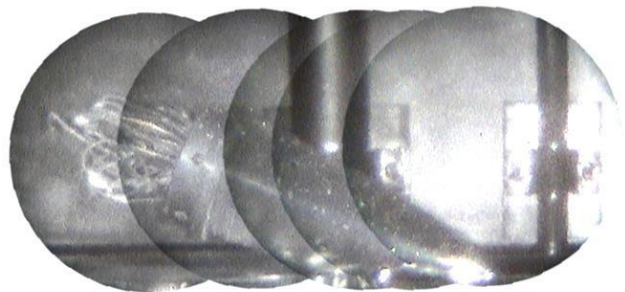
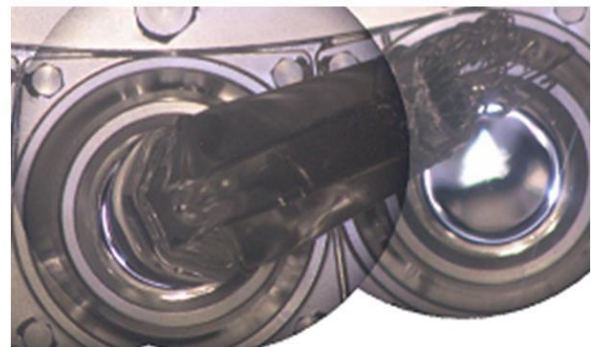
図1 MARICO-2試料部の状況

高速実験炉「常陽」(ナトリウム冷却型高速炉:熱出力140MWt)では、2007年に計測線付実験装置(以下、「MARICO-2」という。)試料部(全長約2.2m、質量約20kg)の本体からの切り離しができなかつたことにより、MARICO-2試料部が、原子炉容器内の炉内燃料貯蔵ラック(以下、「炉内ラック」という。)上で変形し、通常の手取り手順と経路では回収することができない状況が発生した(図1)。

MARICO-2試料部側面(炉心側から観察)

MARICO-2試料部上面

このため、MARICO-2試料部との接触により損傷した、炉心上部機構(以下、「UCS」という。)の交換及びMARICO-2試料部回収のための特殊な機器・装置の開発を進めてきた。

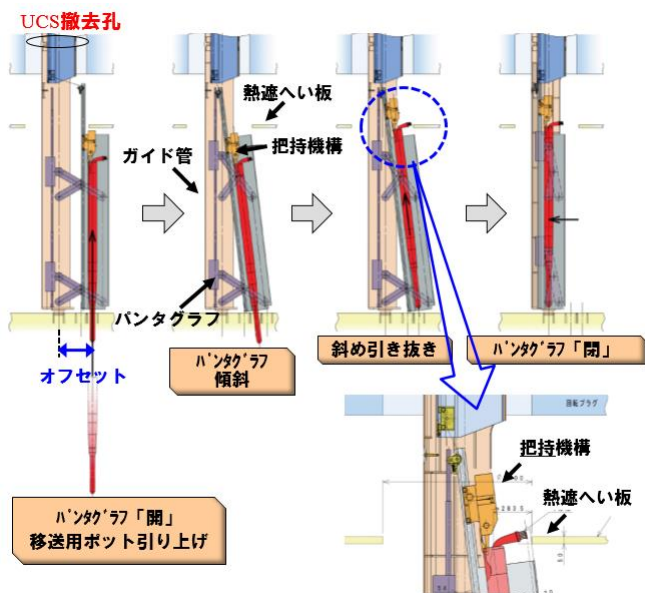
図9 パンタグラフ機構の傾斜機能

なお、回転プラグ下面 (UCS 孔の周囲) には、熱遮へい板が取り付けられており、回収時に UCS 撤去孔中心軸と移送用ポット中心軸がずれたまま鉛直に吊り上げると、移送用ポットが炉内ラックから抜けきる前に、上方の熱遮へい板と干渉する。このため、パンタグラフ機構は、上部アーム・下部アームを別々に操作できるようにし、移送用ポットを熱遮へい板の直下まで鉛直に引き抜いた後、先に上部アームを閉じつつ斜め上に引き上げる回収動作を採用した (図 9)。

この傾斜吊り上げ機構については、把持機構と同様、設計の妥当性を確認するため、実機寸法で部分構造の模擬体を製作し、機能の検証を実施した。

図9に示したとおり、移送用ポットの引き上げとパンタグラフ機構の格納操作は、回転プラグ下面の熱遮へい板を回避しつつ実施する。また、移送用ポットを案内筒内に格納した際、引き上げ過ぎていた場合、把持機構が案内筒から抜けてしまう一方、引き上げ不足であった場合には、移送用ポット落下時の衝撃を吸収するためにガイド管の下端に設置してある落下緩衝器と干渉する可能性がある。このため、回収作業時の引き上げ位置を正確に確認する必要があった。

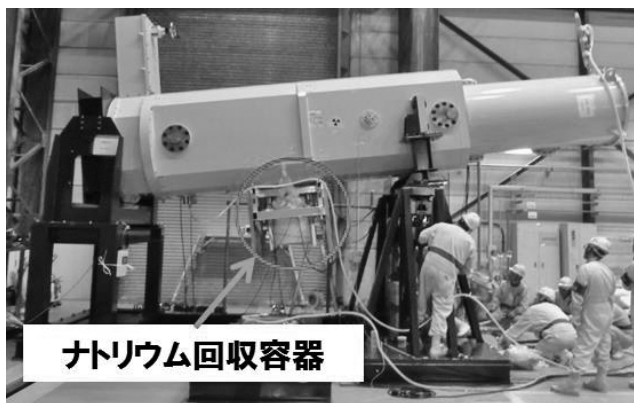
図10 ナトリウムドレン作業状況

MARICO-2 試料部を収納した移送用ポット内はナトリウムが入った状態となるため、回収後の MARICO-2 試料部を照射後試験施設に搬出するには、移送用ポット内のナトリウムをドレンする必要があった。よって、試料部回収装置は MARICO-2 試料部を回収後、凝固したナトリウムを溶かすための電気ヒータを装備し、図 10 に示すように横置き状態で斜めに傾けて溶融したナトリウムを移送用ポットからナトリウム回収容器にドレンする構造とした。

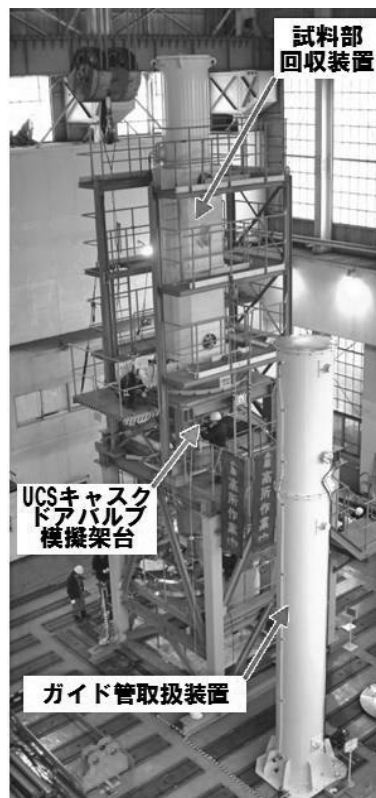
図11 機能試験の装置外観

2014年1月末までに図7に示した装置・機器類の製作を完了し、同1月末から3月中旬にかけて機能試験を実施した。機能試験に用いた装置外観を図11に示す。機能試験では、回収装置を据え付ける原子炉容器から下の内部構造を部分的に模擬し、その上に実機に使用する回収装置を設置した。機能試験では装置単体の調整、機能確認はもとより、現地回収作業の通常手順、異常時の対応に係る操作試験を行い、各装置が設計どおりの性能を発揮することを確認した。

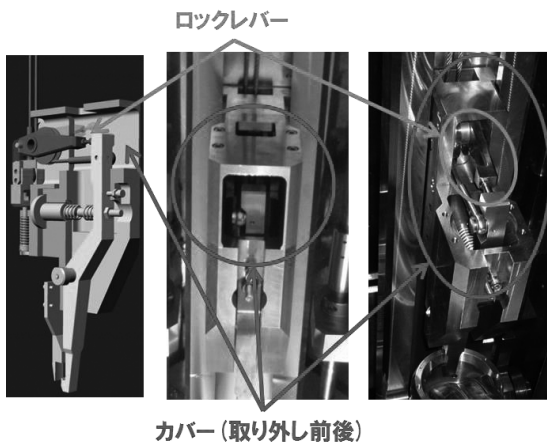
図12 把持機構ロックレバー視認性の改善

落下防止機構の把持爪ロックレバーは、機能試験により確実に動作することを確認できたが、実際の原子炉容器内の回収作業では、ファイバースコープを用いた炉内作業監視装置の映像だけで状況を判断する必要がある。このため、ロックレバーの動作を炉内作業監視装置で視認できるよう、視界を遮る把持機構のカバーを取り外した(図12)。

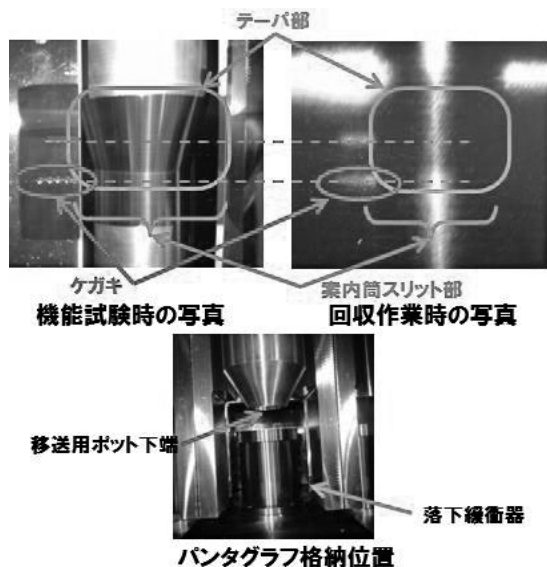
図13 移送用ポット格納高さの視認方法の改善

案内筒には内部の移送用ポットを視認できるよう、予めスリット部を設けてあるため、機能試験において適切な引き上げ位置となった際に、移送用ポットのテーパ部と一致するスリット部外周の位置に、図13に示すよう、目印のケガキを入れた。

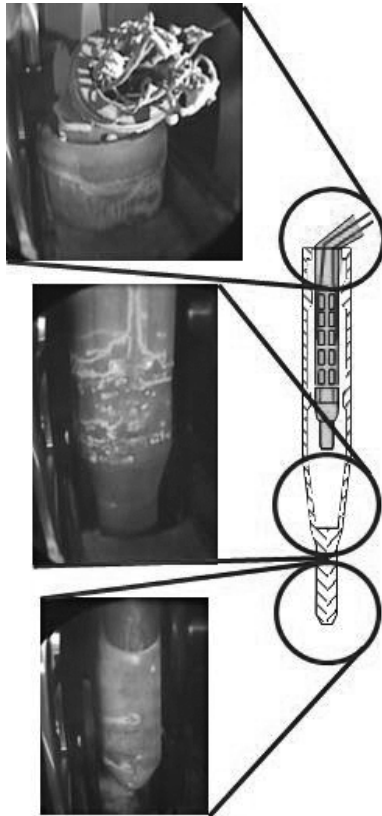
図15 回収された移送用ポットの外観

照射後試験施設に移送する前に確認した移送用ポットの外観を図15に示す。
