## 3.11 東北地方太平洋沖地震時の 東海第二発電所でのグッドプラクティス

日本原子力発電株式会社 発電管理室  
竹内 公人 Kimihito Takeuchi

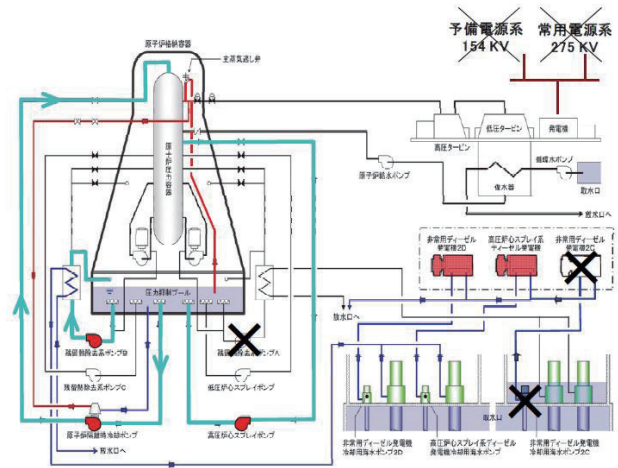
図4 地震直後の運転状況 (その2)

その後、津波の影響によりD/G(2C)冷却用海水ポンプが自動停止したことに伴い、S/Pの冷却に用いていたRHR-A系を停止すると共に、D/G(2C)を停止している。D/G(2C)が機能喪失したものの、健全なD/Gからの電源供給により、原子炉からの崩壊熱除去に必要な機器への電源供給が維持され、原子炉の減圧操作は継続された。（図4）

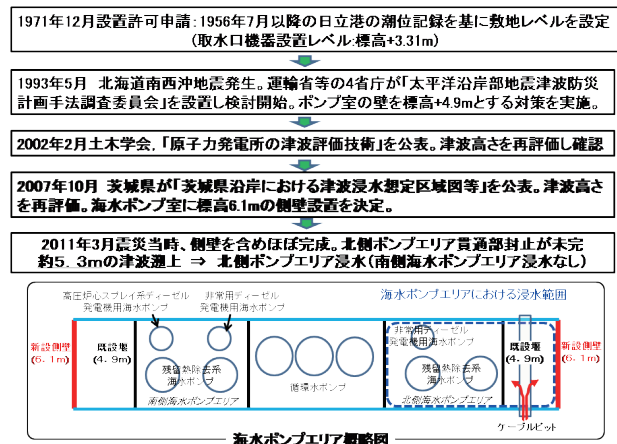
図6 継続的な津波評価と対策の概要

東海第二発電所の津波評価とその対策については、1971年12月の原子炉設置許可申請以降、当時の知見、国内の津波評価に関する動向を踏まえ、その都度自主的な評価を行うと共に対策を講じてきている。（図6）

東海第二発電所の設置許可申請当時は、津波に関する明確な基準がなく、既往の文献、近隣の最高潮位の記録等を基に1958年の狩野川台風による潮位H.P.(日立港平均海面)+2.35m(標高約+1.46m)を設計想定としていた。その後も北海道南西沖地震（1993年5月）や土木学会の津波評価技術の発刊（2002年2月）等、新たな知見の反映と対策を継続して実施してきている。

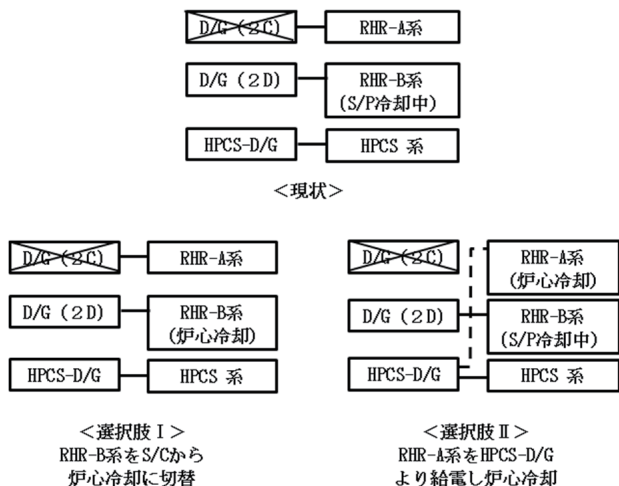
図 7 D/G(2C) 機能喪失時の炉心冷却の選択肢

既に述べたように津波によるD/G (2C) の機能喪失に伴いRHR-A系の機能が喪失した。この際、原子炉を冷温停止へ導くためには2つの選択肢が考えられた。1つは、RHR-B系をS/P冷却から炉心冷却に切り替えること。もう1つは、HPCS-D/Gから非常用の2C母線へ電源を供給してRHR-A系を起動させ、RHR-A系で炉心を冷却することであった。（図7）

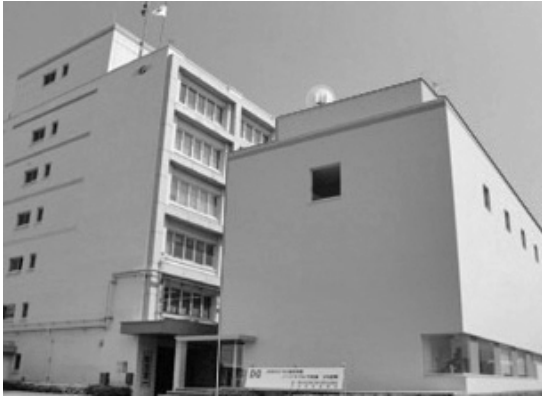
図9 免震構造の緊急時対策室建屋

新潟県中越沖地震 (2007 年 7 月) の東京電力殿の運転経験をもとに、免震構造の緊急時対策室建屋を設置していた (図 9)。このことが、余震が続くなか、中央制御室の運転員を補助、支援する発電所本部門員や関係者の冷静な対応を可能とした一助となったものと思われる。
