# 落雷残留磁気計測による雷撃ルート特定のための調査活動

Activities to specify the root of lightning impulse current  
with detecting the remained magnetic field

本稿は、このグラディオメータを用いた雷撃ルートの特定化に向けた活動を報告するものである。

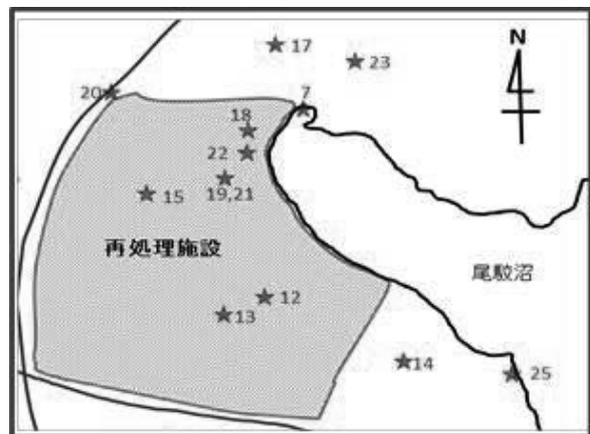
図1 敷地内及び周辺における落雷想定箇所

機器故障事象発生当時(2015年8月2日 18時52分頃)施設周辺では、多数の落雷が発生していた。落雷の発生状況等についてJLDN\*での観測記録から、再処理施設敷地内（以下、「敷地内」という。）及び周辺における落雷想定箇所を図1に示す。

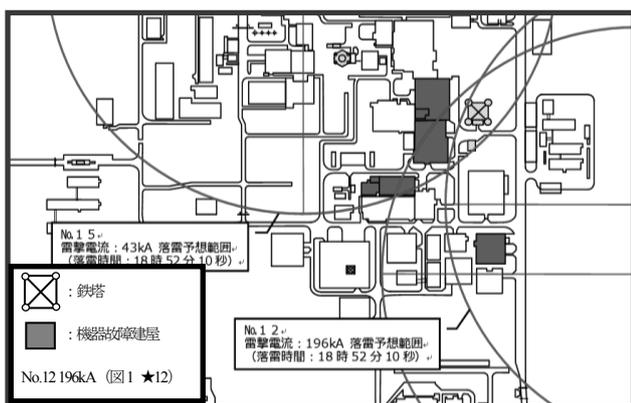
図2 敷地内落雷想定範囲

図2に示すように、敷地内での落雷想定範囲（落雷想定箇所を中心とした半径500mの範囲）の中でも最も大きい雷撃電流の波高値（雷撃の最大電流）は、負極性196kAという大きな雷撃電流が計測され雷撃半径を考慮すれば敷地内で最も高さが高い鉄塔（約150m）に落雷した可能性が考えられた。

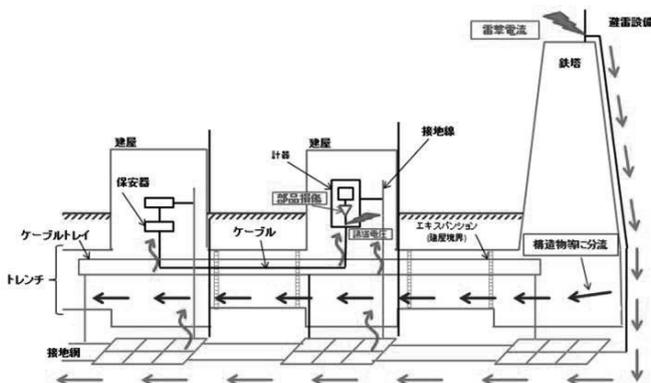
図3 雷撃ルート概要図

安全上重要な機器（計器）の故障は、複数の建屋に跨っていること及び施設の耐雷設計を考慮すると、雷撃ルートは図3に示すように鉄塔から避雷設備を経由し、雷撃電流が接地網に伝搬する。この際、建屋間の地電位差による過電圧の発生、または誘導電圧の発生により建屋の機器を故障させ、ケーブルに流れて建屋の保安器を流れたものと推定された。

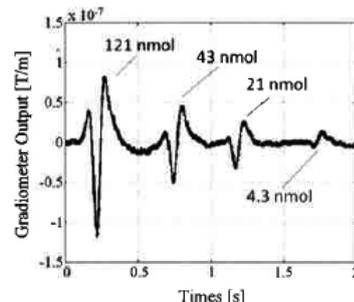
図4 磁気微粒子検知例 [3]

九州大学において、図4に示すようなフラックスゲートによる、1pTまで測定可能な室温動作センサ[2]をベースに、センサヘッド近傍の一樣磁場の影響がキャンセルできるグラディオメータ（勾配型センサ）が開発されたことが報告された。その常温センシング性能及び磁気シールドルーム無しで測定できるメリットと取扱いの容易さから、施設における雷撃電流による残留磁気測定に適用できると考えた。

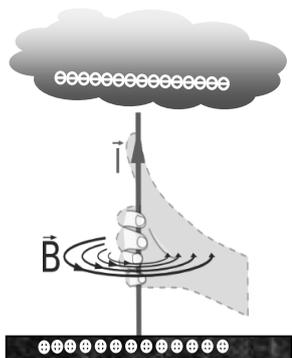
図5 雷撃電流と磁界の関係

図5に示す雷撃電流Iに伴う磁界Bにより、土壌や施設等に残留磁化が残る。

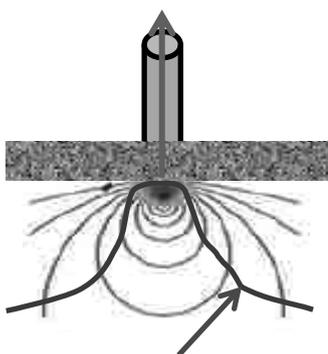
図6 雷撃電流による残留磁場の強さ

例えば、1本の避雷針に200 kAの雷撃電流が流れ、地表面を放射状に流れた場合、1m離れた地表面での磁界はアンペールの法則の1/2より、16,000A/mの磁界が印加される。土壌に真空中の透磁率  $\mu_0 = 1.2 \times 10^{-6}$  を適用すると0.02 T (=Wb/m<sup>2</sup>)の磁束密度になる。これにより土壌が磁化され、図6に示す残留磁化の強さについては、土壌のマグネタイト Fe<sub>3</sub>O<sub>4</sub> やヘマタイト Fe<sub>2</sub>O<sub>3</sub> などの保磁力になる。[4]

#### 土壌残留磁場の強さ

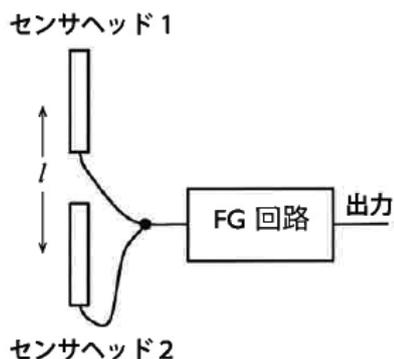
図7 グラディオメータ構成概要[3]

図7に示すように、センサヘッド1で測定される磁場強度から、センサヘッド2で測定される磁場強度を引き算する。正確に引き算し、差分を求めることで一様な地磁気の影響が補正され、局部的に存在する微弱な磁場が計測できる。(図8,9参照)

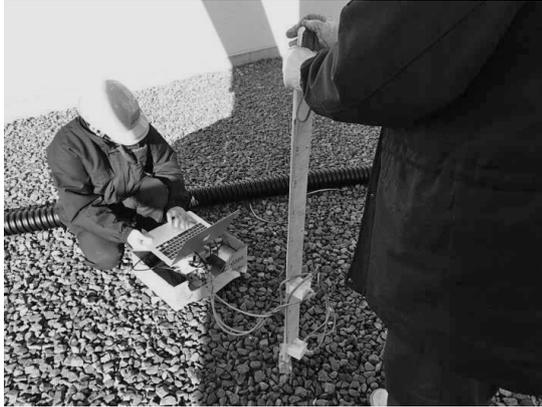
図10 3軸グラディオメータによる測定時の写真

雷撃ルートの調査として鉄塔に落雷した雷撃が、施設内をどのような経路・雷サージ分流比で伝搬したかの知見を得ることを目的とし、落雷の影響で敷地に残されている残留磁気をグラディオメータを用いて測定した。

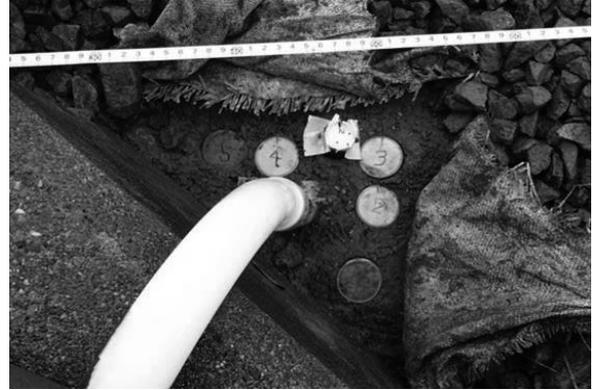
図11 土壌サンプル採取状況の写真

鉄塔への落雷事実を裏付ける証拠として、鉄塔周囲の土壌が磁化され保存されていることに着目し、土壌サンプリングによる磁気測定を行った。(図11参照)

本手法[6]は、送電線鉄塔への雷撃による土壌磁化の研究として、富山大学及び北陸電力で行われている同様の手法である。鉄塔基礎部による接地線付近の土壌サンプルを採取し、最新のグラディオメータを用いて磁化方向を測定した。

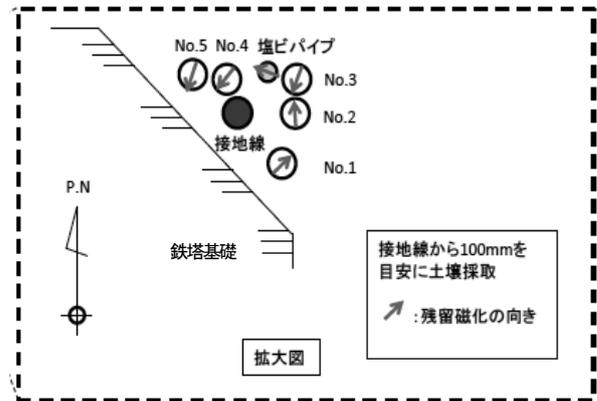
図12 磁気測定結果 土壌サンプル

図12のとおり残留磁化の向きが、接地線廻りを反時計まわりで回転している結果が得られた。明らかに地磁気

と異なり、落雷による影響と思われる残留磁気を測定することができた。

また、鉄塔を中心に反時計まわり方向の磁界分布であることから、土壌サンプルの磁気測定結果、図12からも伺えるが、電流が鉄塔または接地線を通った証拠となると考えられる。

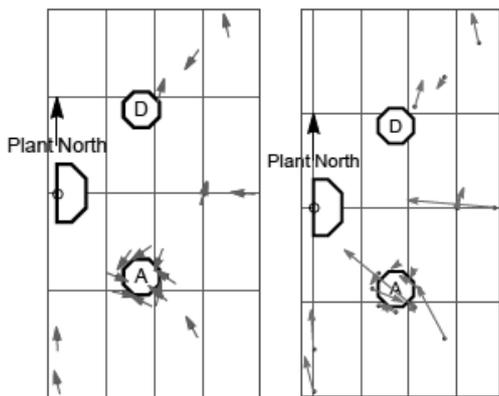
図13 磁気測定結果 鉄塔A部周辺

鉄塔廻りの地面をグラディオメータによるダイレクト測定結果では、地磁気の影響や周囲の磁性体による磁性空間の歪がキャンセルできるため、雷撃による砂利及び土壌の帯磁磁化特性を検出できていると考えられる。

鉄塔A部の単位ベクトルを見ると、図13により磁界が鉄塔A部の周りを反時計まわりに回転している傾向から、負極性雷サージが流れた状況が伺える。

図5-2 グラディオメータによる測定結果  
 鉄塔A部の磁界ベクトル（地面水平成分）  
 主排気塔の磁界ベクトル（地面水平成分）  
 単位ベクトル（左）とベクトル/磁界強度（右）

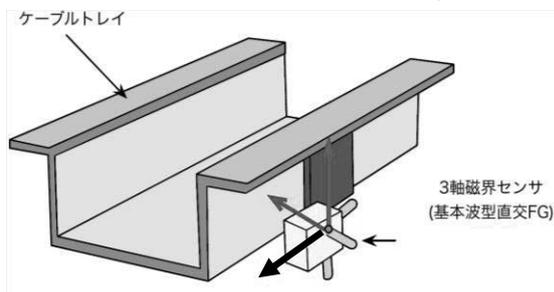
図14 ケーブルトレイとセンサ

鉄塔に落雷した雷サージはケーブルトレイを分流して流れるため、雷サージによりケーブルトレイの支持部材が磁化することから、一部のケーブルトレイ(図14)で鉄塔側から建屋側までの磁化状況を測定した。

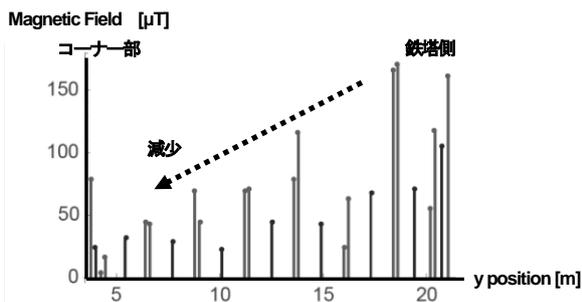
図15 ケーブルトレイ磁界強度

測定の結果、ケーブルトレイ両端の出入り口およびケーブルトレイルートコーナー部（以下、「コーナー部」という。）では磁界強度が大きく、図15に示すように磁界強度の大きい場所では、約100  $\mu\text{T}$  以上（地磁気の一般的な値は45  $\mu\text{T}$ ）を示していたことから、雷撃電流の流入流出があったと考えられる。

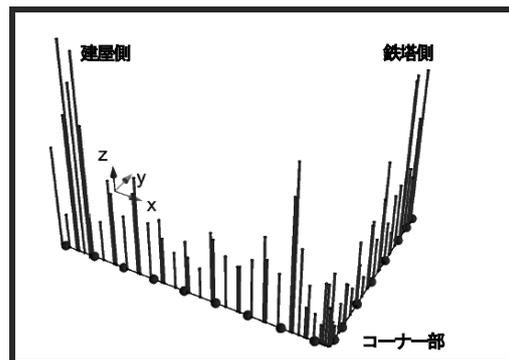
図16 ケーブルトレイ磁界強度

実際のケーブルトレイは、支持部材のボルトが鉄筋コンクリート内部で鉄筋と接触し電氣的に接続されておりコーナー部では接地線で接地されるなど、多点アース構造になっている。このためケーブルトレイを流れる雷サージは、減衰しながら流れることが推定された。図16に示す磁界強度の結果より鉄塔からコーナー部に向かって強度が減少していることから、雷撃電流が均一に流れておらず分流・拡散して減少しながら流れたと推定される。

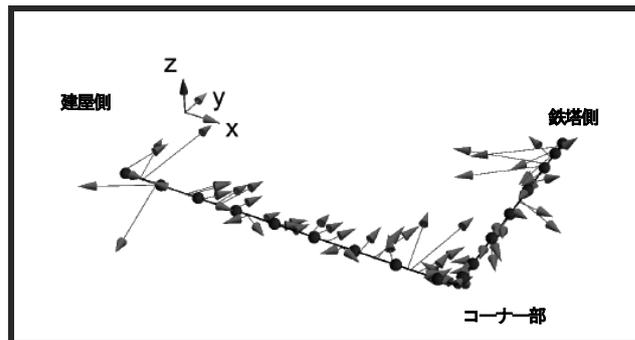
図17 ケーブルトレイ磁界ベクトル

また、図17に示す磁界ベクトルの結果から、ケーブルトレイの場合、磁化方向が不規則であることがわかった。この磁界ベクトルは、ケーブルトレイに垂直な成分とケーブルトレイに沿った方向の合成ベクトルであった。これは、トレンチに沿って雷撃電流が流れた成分とサポートするボルトが外壁コンクリート内部の鉄筋と接触し、雷撃電流が分流して流れた成分との合成の可能性がある。

一方、ケーブルトレイが事前に何らかの影響で、すでに磁化されており、たとえば建設初期段階でトレイの溶接電流などにより磁気を帯びていたものか、あるいは以前の雷撃による帯磁など、今回の雷サージが流れたことにより磁界が上書き保存されて、ある一定値以上の磁界だけに変化が生じたことも考えられる。
