原子炉圧力容器の給水ノズルコーナーに対する 渦電流探傷技術の開発

Eddy current testing technique for feed water nozzle inside corner of nuclear reactor pressure vessel

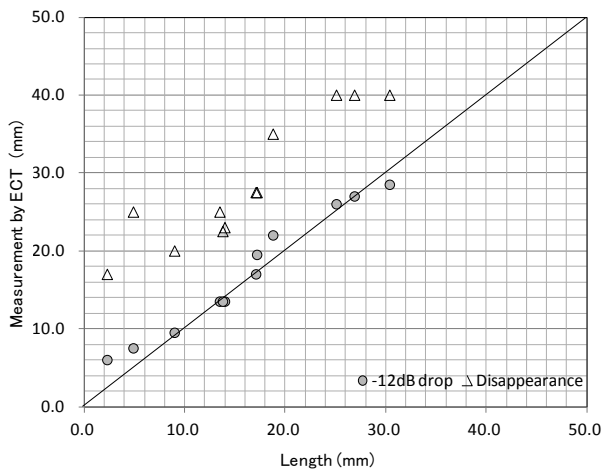
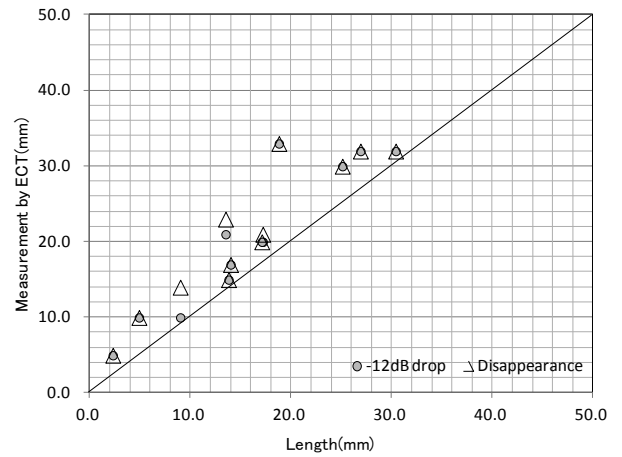
Fig.8(1/2) Result of length sizing (fatigue crack)

検出できたノッチおよび疲労亀裂に対して長さ寸法測定を行い、測定精度を確認した。寸法は、12dB ドロップ指示長さおよび信号消失指示長さにて求めた。疲労亀裂における長さ寸法測定結果を Fig.8 に示す。

本結果は、各プローブにおいて、周波数、プローブ走査方向および励磁モードごとに得られた複数測定結果のうち、最大長さの値を用いて纏めたものである。いずれのプローブにおいても 12dB ドロップ指示長さの精度が良い結果であった。

TR パンケーキプローブおよびクロスコイル&パンケーキコイルプローブでは、信号消失指示長さが過大評価傾向にあるが、信号消失指示長さの測定方法を見直すことで、実寸法に近い値で測定できる可能性がある。一様化プローブおよび相互誘導自己比較プローブでは、12dB ドロップ指示長さと同信号消失指示長さの測定精度は同等であった。
