過酷事故時の溶融デブリによるコンクリートの熱劣化に関する研究

Investigation on thermal deterioration of concrete in severe accident

北海道大学	晴山 隆仁	Takahito HAREYAMA	Member
北海道大学	奈良林 直	Tadashi NARABAYASHI	Member
北海道大学	山本 泰功	Yasunori YAMAMOTO	Member
北海道大学	千葉 豪	Go CHIBA	
中国電力	林 司	Tsukasa HAYASHI	Member
日立 GE	今野 隆博	Takahiro KONNO	Member

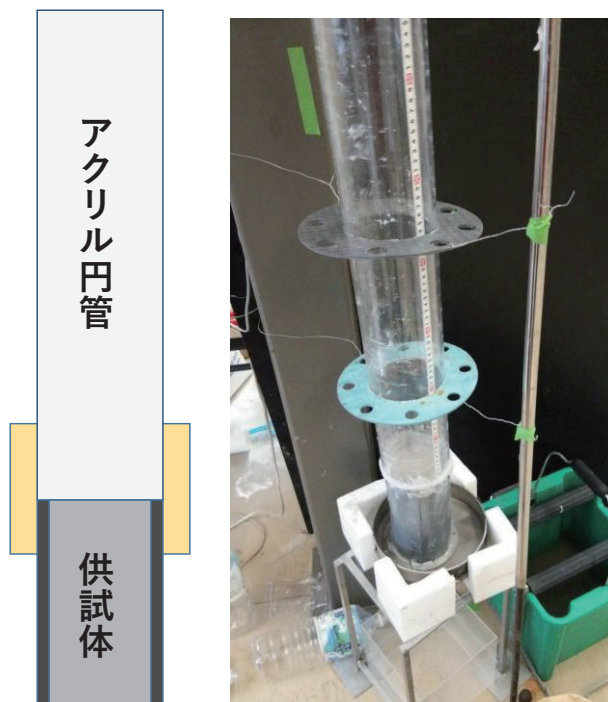
Fig. 2 Permeability measurement devise

透水試験はコンクリートに対してのみ行った。直径100mm高さ200mmのコンクリート供試体に対し400、600、800、1000°Cの加熱を行い、表面をコーキング材と塩化ビニル管で被覆した後、透明なアクリル管に水漏れがないよう接続した試験装置を使用した。水を投入し水位の変化を観察する事で透水を確認し、単位体積単位時間あたりの透水量を推定した。図2に透水試験装置の概要を示す。

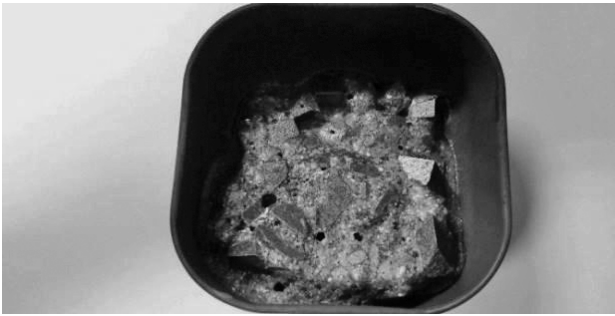
1200°Cでコンクリートのセメント部分が骨材を残して融解した。文献では融解は1300°C以上で起こると記載されていたため、文献とは異なる結果である。おそらく1200°Cで一時間保持したことでコンクリートが熱による影響を大きく受け、融解に至ったのではないかと考える。図3に融解したコンクリートの写真を示す。

Fig. 3 Molten specimen (1200°C)

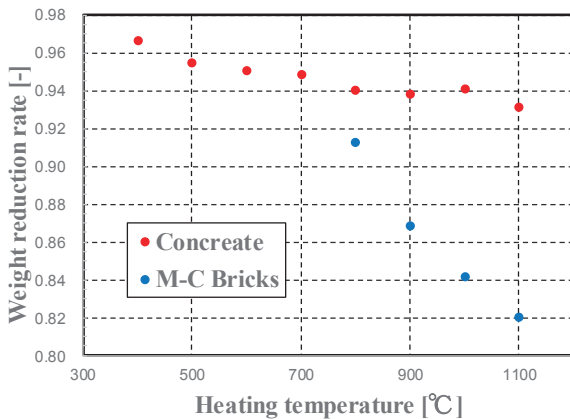
図4に重量減少率のグラフを示す。コンクリートとMC煉瓦の両者について加熱前と比べて数値が減少していく様子が見て取れる。特にMC煉瓦はコンクリートと比較して大きな減少が見て取れる。コンクリートでは、脱水や二酸化炭素の遊離で質量減少を起こすのは主にセメント部分であるため、試験区分ごとの骨材含有量の差が数値の振れを引き起こしている可能性がある。MC煉瓦の重量減少は明らかに二酸化炭素の遊離によるものである。

Fig. 4 Weight reduction rate

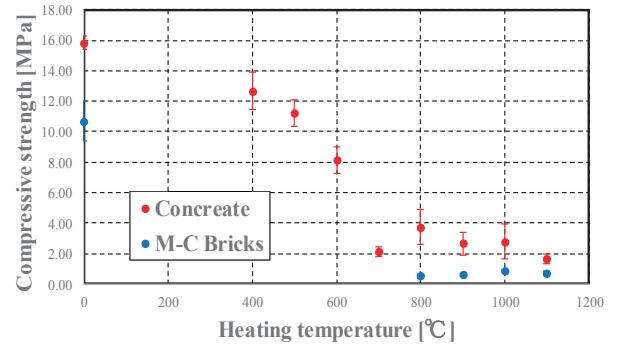
図5に圧縮強度試験の平均値と標準偏差を示す。コンクリートについては600°Cから強度の減少が始まり、700°C以降は元の1/4程度にまで下がった。MC煉瓦は800°C以上加熱した後の強度は1MPa程度だった。コンクリートについて、セメントの主成分フェーライトの脱水による劣化は540°Cで始まるため、事実上則した結果が得られている。また、700°C以降の試験でたびたび高い圧縮強度が検出されたが、このとき破壊した試験片をよく確認すると骨材部が粉砕されている形跡があった。骨材の強度も高温で劣化することが文献⁽¹⁾で述べられているため、10MPa以下の圧力で骨材が破壊される現象も説明がつく。

Fig. 5 Compressive strength of specimen

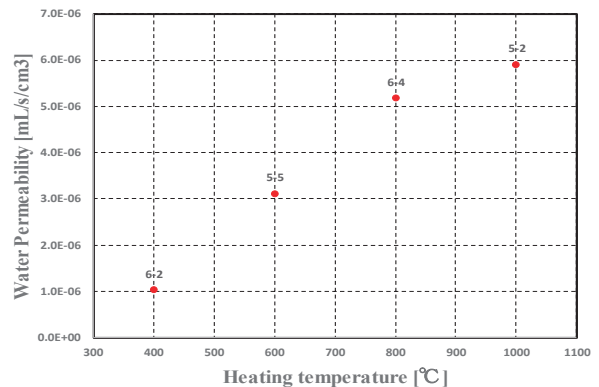
透水試験の結果を図7に示す。加熱温度が上昇すると共に透水性も上昇している様子が見て取れる。しかしその透水量は最大で $6 \times 10^{-6} \text{ mL/s/cm}^3$ と非常に小さい。

Fig. 7 Water permeability of concrete

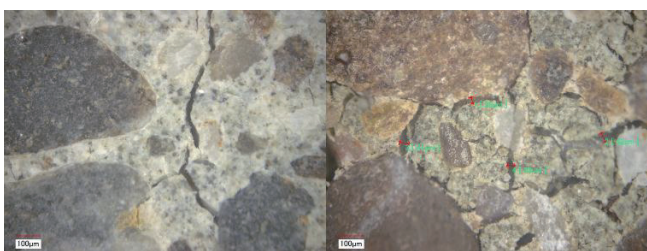
図 8 に過熱済みコンクリートを撮影した顕微鏡写真の一例を示す。左側が 400°C、右側が 1100°C でそれぞれ一時間保持した試験片である。1100°C で加熱された試験片は、セメント部分に茶褐色に変色している部分があり、これはセメントの微細組織が部分的に溶解している兆候を示している。

Fig. 8 Comparison of specimen (400°C and 1100°C)

また、加熱した試験片の中から比較的健全な試験片を選んで光学顕微鏡写真を撮影したところ、高温になるにつれセメント組織に亀裂が多くなっていることがわかった。この 0.03mm 単位の亀裂は試験片の圧縮強度に特に大きな影響を及ぼしたと推測される。また、この亀裂は透水性の上昇に影響を与えたと考えられる。
