新潟県中越沖地震及び東北地方太平洋沖地震による 原子力発電所設備の被災状況から得た知見

The knowledge got suffering situation of Nuclear Power Plants in 2007 Niigata-ken Chuetsu-Oki Earthquake and 2011 Great East Japan Earthquake

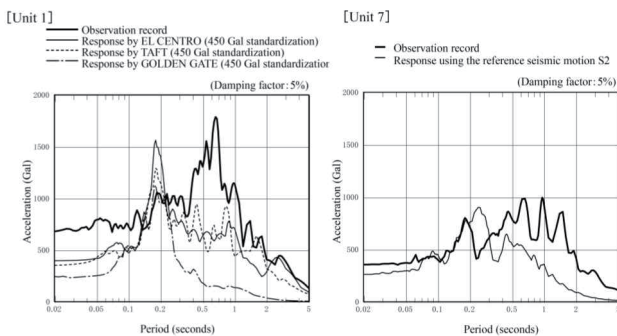
Fig.2 Comparison of observed records and design basis (EW direction) for the base mat of reactor buildings (unit 1/7)

また、代表として1号炉と7号炉について、原子炉建屋基礎版における観測記録と建設時の設計用の床応答スペクトルを比較した (Fig.2 参照)。

これら設計用の床応答スペクトルは耐震安全上重要な設備に対して適用されるものであるが、1号炉、7号炉とも原子炉基礎版上で観測された記録は、建設時の設計用の地震動を一部の周期帯を除き上回っている。

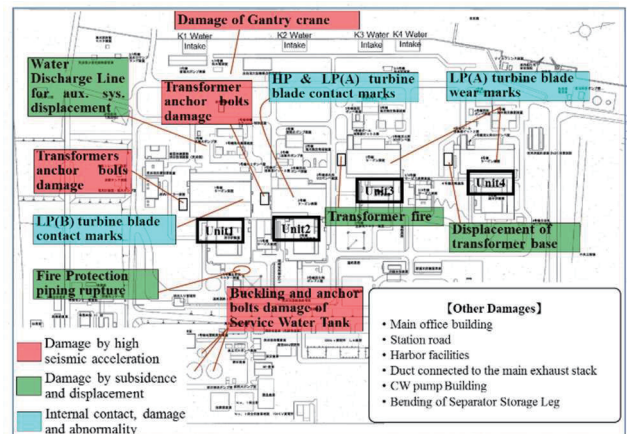
Fig. 3 Overview of NCO damage state at Arahama Area in Kashiwazaki-Kariwa Nuclear Power Station (unit 1-4)

さらに、1号炉から7号炉までの点検結果を俯瞰すると、地震を起因とした設備の異常は、以下のように分類できる (Fig.3, Table 2 参照)。

- ① 地震加速度による損傷
- ② 地震による設備構成部品間の変位によるずれ、接触、その他の異常
- ③ 地盤変状 (液状化、地盤沈下、支持地盤相対変位) による損傷

①の代表例としては、廃棄物処理系焼却炉に付随するセラミックフィルタの破損、変圧器類の基礎ボルトの損傷、ろ過水及び純水タンクの胴板座屈及び基礎ボルトの損傷、屋外クレーンの変形等が挙げられる。

②の代表例としては、低圧タービンの内部構造物の接触、損傷、主発電機内部構造物の接触、損傷、原子炉建屋クレーンケーブルベアのレールからの逸脱等が挙げられる。

③の代表例としては、1号炉原子炉建屋近傍で埋設された消火系配管の継手の脱離に伴う原子炉建屋への水の

侵入，3号炉所内変圧器の火災，トレンチと建屋を跨ぐ配管及び支持構造物変形等が挙げられる。

また，損傷のほとんどは屋外の低耐震クラスの設備で発生しており，原子炉建屋，タービン建屋などの屋内においては，低耐震クラスの設備を含め，損傷は限定的であった。特に地震加速度による設備の損傷は，建屋内では確認されなかった。

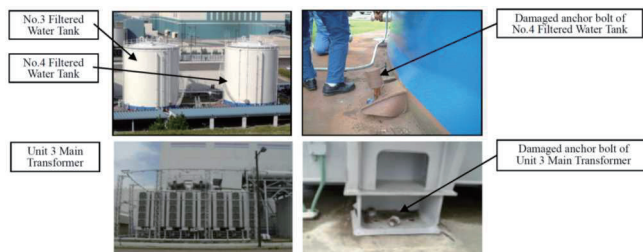
Fig.4 Anchor bolts fracturing of Filtered Water Tank and transformer

前項に示した塑性率スペクトルによる静的震度と設備損傷との関係を分析するため，ここでは柏崎刈羽原子力発電所の屋外の変圧器とろ過水及び純水タンクの基礎ボルトの損傷事例に着目する (Fig.4 参照)。損傷を受けた変圧器は荒浜側ヤード (敷地南側：1~4号炉を設置) の1号炉所内変圧器，1号炉及び3号炉励磁電源変圧器，2号炉及び3号炉主変圧器である。

また，損傷を受けたタンクは荒浜側ヤードのNo.1及びNo.2純水タンク，大湊側ヤード (敷地北側：5~7号炉を設置) のNo.3ろ過水タンクである。これらの設備はすべて耐震Cクラスである。

対象とした設備の基礎ボルトの損傷形態は，いずれも伸びを伴うせん断破壊と観察されている。従って，対象設備の諸元から，基礎ボルトがせん断破壊を生じる震度 (加速度) を求め (以下，「限界震度」という)，これを静的震度とみなしたバイリニアモデルに対して観測記録を用いた弾塑性応答解析を行うことで，塑性率スペクトルを算出するとともに，各設備の固有周期から求まるそれぞれの設備の塑性率の他に塑性率スペクトルも算出した。

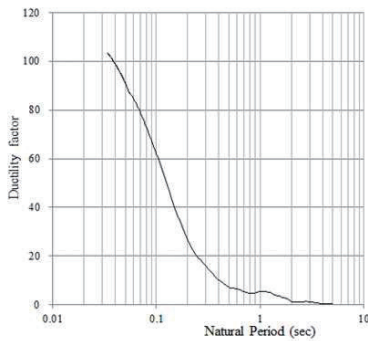
Fig.5 Ductility factor spectrum for Filtered Water Tank (Sc=0.26, 5G-1)

地震計 5G-1 の観測記録を用いて大湊側ヤードに設置されるNo.3及びNo.4ろ過水タンクの塑性率スペクトルを求めた結果を Fig.5 に示す。Table 4 と合わせて，当該タンクの損傷限界の静的震度 (Sc) は0.26であると推定される。当該タンクの固有周期は0.16秒，塑性率は Fig.5 より約30であることから，この値が基礎ボルトの損傷を生じる境界のレベルであったものと考えられる。とこ

ろで、これら二つのタンクは、同一基礎上に設置されており、容量も同じであり、地震応答も等しいと推定された。

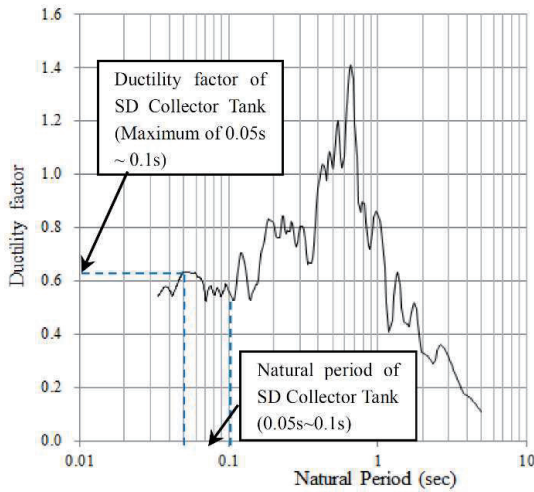
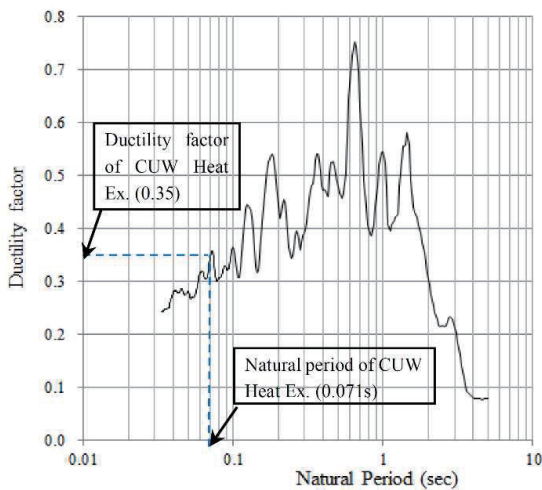
Fig.7 Ductility factor spectrum

Table 5 に示した。1号炉 SD（非放射性ドレン）収集タンク、7号炉 CUW（原子炉冷却材浄化系）再生熱交換器といった典型的な設備の限界震度と塑性率の算出に用いた塑性率スペクトルを Fig.7 に示す。

Table 5 には合わせて設計用の静的震度を記載したが、どの設備についても限界震度は設計用静的震度に比べて相当大きな値となっている。これは、動的機器においては振動、静的機器においては熱伸びに対する配慮といった耐震以外の入力条件が支配的となり設計されたことによるものであり、結果として地震に対しては余裕をもって設計されたということである。観測記録を用いた塑性率の評価でも最大で0.65程度と損傷に至るレベルには全く到達しておらず、基準地震動を大きく超える新潟県中越沖地震においても、低耐震クラスの機器を含め原子炉建屋内での機器の損傷を防止できたことが裏付けられた。

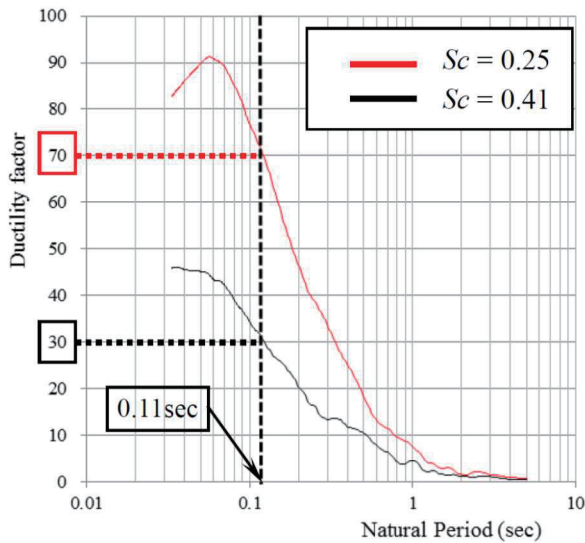
Fig.9 Ductility factor Spectrum of test case at E-Defense

この試験体についてバイリニアモデルを用いて前項までと同様の手法により塑性率スペクトルを導出した (Fig.9 参照)。基礎ボルトのせん断破壊は限界震度が 0.25 と 0.41 の 2 本の曲線で表される塑性率の間で発生していることになり、また、試験体の弾性域での固有振動数は約 8.8Hz (固有周期: 約 0.11 秒) と評価されていることから、基礎ボルトのせん断破壊の限界となる塑性率は、約 30 から約 70 までの間に存在するものと評価された。

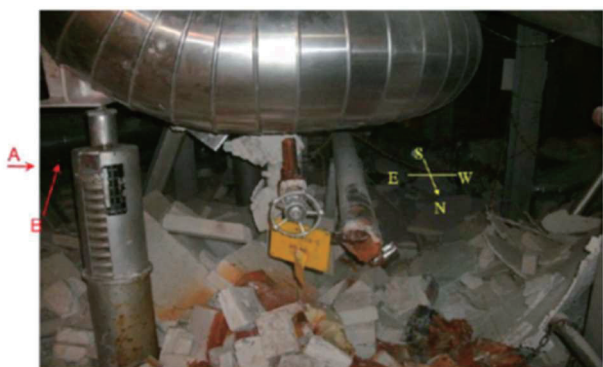
Fig.12 Photo of Moisture Separator after the earthquake

Table 9 に示した 5 号機の基本点検結果において損傷が確認された 1 箇所は、タービン建屋 1 階ヒータールーム内に設置された耐震 B クラスの湿分分離器ドレン配管（配管口径 25A）のソケット溶接部近傍での配管破断事象であった。

当該の湿分分離器の周囲には地震時の揺れに伴い落下した保温材が散乱していたが、破断したドレン配管（配管口径25A）は、湿分分離器母管（配管口径350A）の真下に位置しており、母管の保温材及びドレン配管に目立った打痕が確認されていないことから、落下した保温材が接触したことによる破断への影響は無いと推定される。（Fig.12 参照）

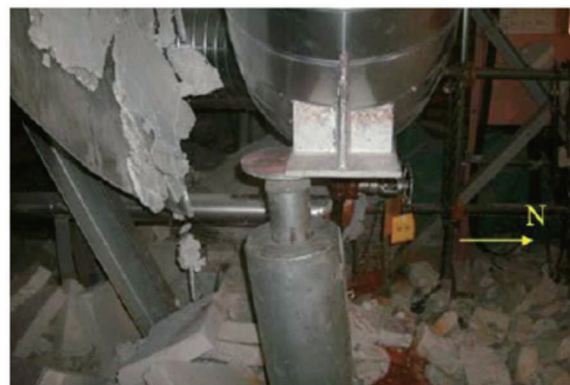
Fig. 13 Photo of supporting structure of Moisture Separator after the earthquake

Fig.13(a) に示す通り、母管のコラムサポートは斜めに傾くとともに、アンカ部にも浮き上がりを生じており、地震により系統に過大な変位を生じたことが推察される。図 Fig.13(b)に示すサポートの接触痕から、南北方向に相対的に大きな変位が生じていたことが推定される。ただし、湿分分離器のサポート埋込部の損傷、サポートの折損、湿分分離器の接触痕などから、系全体として東西方向にも大きな変位が生じていたものと推定される。
