# 原子炉水位計指示誤差解消システムの開発

## Development of Back-Fill System for Water Level Measurement Drift

東京工業大学	奈良林 直	Tadashi NARABAYASHI	Member
北海道電力	倉 佑希	Yuki KURA	Member
北海道大学	千葉 豪	Go CHIBA	
北海道大学	山本 泰功	Yasunori YAMAMOTO	Member

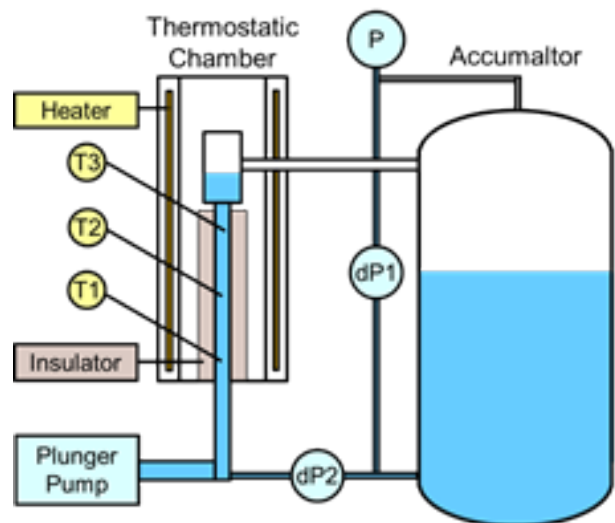
Fig.1 Back fill mock up test facility

実験装置は恒温槽と圧力容器 (アキュムレーター) で構成されている。実験装置の模式図を図1、外観を図2に示す。圧力容器は内部に電気ヒーターが2本あり、加熱により内部の水蒸気の圧力を最大6MPaまで昇圧することができる。恒温槽は内部の温度を最大400°Cで一定温度に保つことができる。

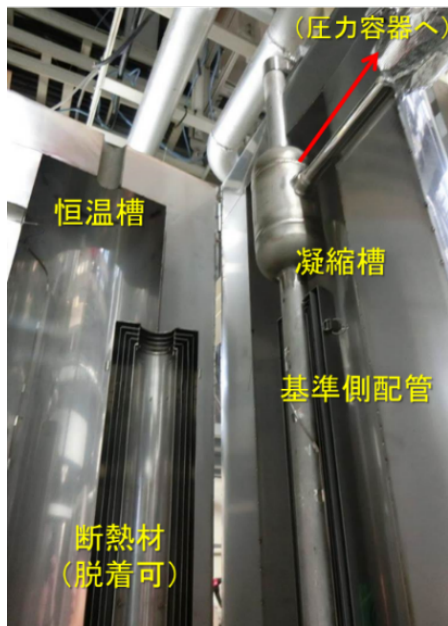
Fig. 3 Test section of reference leg in a thermal chamber

恒温槽は半割式で、内部には基準面器配管と凝縮槽が図3のように収められている。基準面器配管の下部には図のようにプランジャーポンプが接続されており、任意に注水することができる。凝縮槽は圧力容器と接続されているため、過剰に注水した場合でも基準水位は一定に保たれる。圧力容器内と基準面器配管との間の差圧計(図中のdp2)が実機における原子炉水位計に相当する。基準側配管の表面には熱電対が3点(図中のT1~T3)設置されている。断熱材は恒温槽内の基準側配管に脱着が可能である。

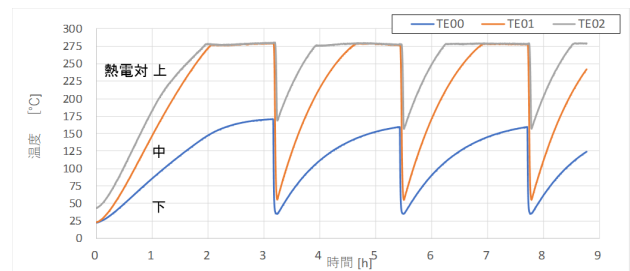
Fig.5 Temperature transient during high temperature test

実験における、基準側配管表面の温度変化を図5、図6に示す。恒温槽内の温度上昇に伴い、差圧計の指示値が徐々に減少していることが確認できる。圧力容器内の水

位がほとんど変動していないため、この差圧の変動は基準水位の低下によるものである。これが実機における、注水していないにもかかわらず水位の指示値が上昇する現象に相当する。

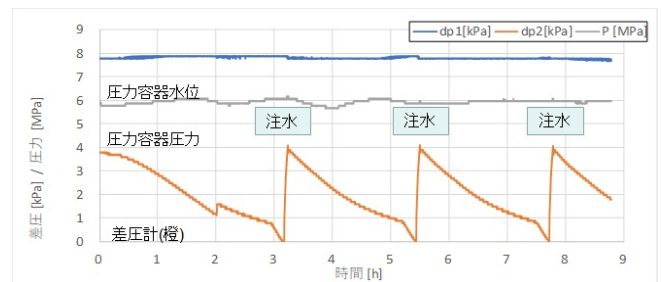
Fig.6 Pressure and differential pressure transient during high temperature test

実験開始から約3時間後に注水を行うと、差圧計の指示値が実験開始時の値に復帰した。その後再び基準水位が低下したが、再度注水を行うことで再び実験当初の基準水位に復帰させることができた。このことから、注水によって水位計の指示誤差を回復可能であると確認できた。

図6と比較すると、実験開始から1回目の注水までの時間が、約3時間から約7時間へ倍以上に伸びている。つまり、配管への入熱量が半減していることがわかる。この結果から、断熱材を実機の配管に装着した場合、注水に必要なポンプやタンクの小型化が可能になることが確認できた。断熱材の効果を検証するため、基準面器配管に金属断熱材を装着し、同様の実験を行った。圧力・差圧の時間変化を図8に示す。

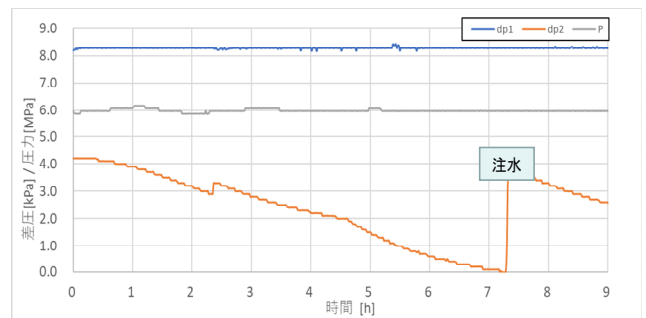
Fig.7 Pressure and differential pressure transient during high temperature test and

1回目の注水中300秒間の圧力変動を図7に示す。プランジャーポンプの性質上、注水中は差圧に微弱な振動が見られる。しかし懸念されていたウォーターハンマー等の異常な圧力変動は生じないことが確認できた。
