大間原子力発電所の建設中の長期保管対策について

Ageing management of Ohma Nuclear Power Plant during delayed construction

電源開発(株) 西村 隆司 Takashi NISHIMURA Member

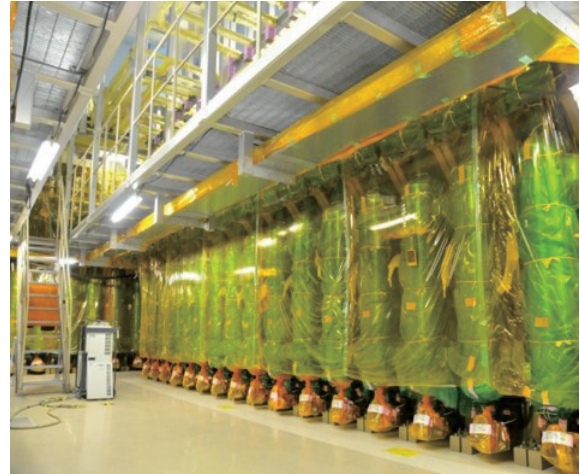
- ・工事エリアをコンパクトに区画化
⇒エリア内に仮設壁を設置
- ・エリア内の除湿対策
⇒除湿器の設置、乾燥剤の封入、スペースヒータの早期通電
- ・エリア内の塵埃除去
⇒空気清浄器の設置
- ・機器毎の専用養生（図2）

図2 工事エリア内の保管状況
(制御棒駆動水圧制御ユニット)

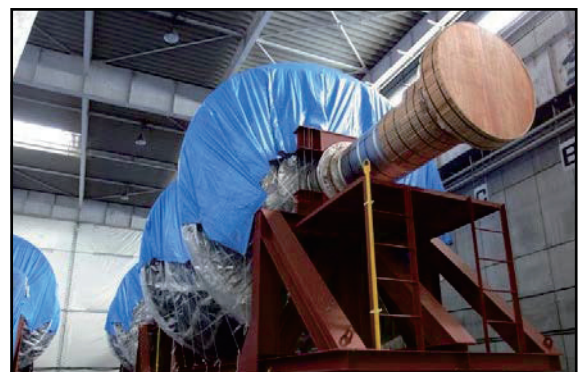
工場保管品についても、養生の強化を実施しており、特に、原子炉圧力容器や主タービンローターについては、専用養生を構築し、窒素ガス雰囲気中で保管している（図3、図4）。

図4 工場における保管状況（主タービンローター）

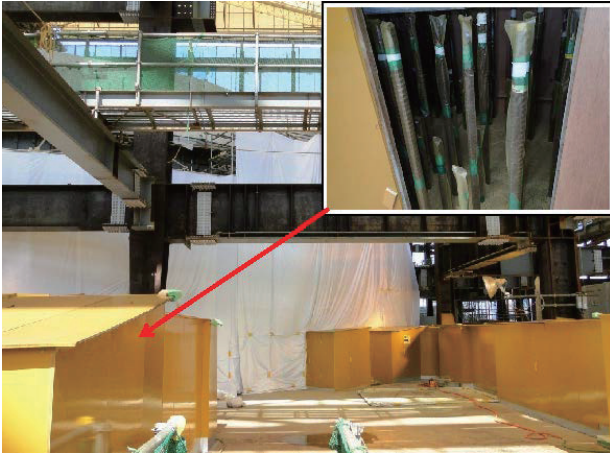
- ・鉄筋が露出した状態となることから、1本毎に袋状のカバーを被せ養生を実施
- ・更に、袋状のカバーを破損させないために周囲を合板で囲う養生を実施 (図5)

図5 鉄筋の養生 (原子炉建屋)
