# 原子力施設の建物外壁塗装等の劣化診断訓練

Training for degradation diagnosis of exterior wall coating on Nuclear facilities

株式会社ジェイテック 尾崎 大輔 Daisuke OZAKI  
新山 裕真 Yuma NIIYAMA  
沼尾 洋明 Hiroaki NUMAO  
工藤 訓 Satoshi KUDO Member

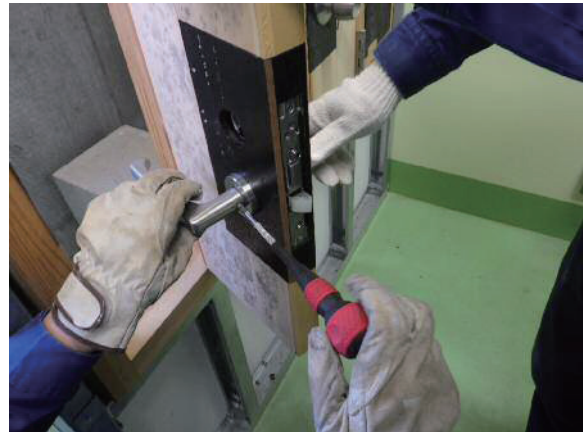
再処理工場では日々の作業に従事している人員が多く建屋間の移動経路となる箇所の建具部品が破損する不具合事象が多発し、場合によっては部屋や建屋より出られない事例が発生したこともある。そこで再処理工場の建物点検および保守を行って

る当社への補修依頼が多い。そのため予備部品を購入しておき、当社社員直営にて交換・修理等の補修対応をできる体制とする為にモックアップを使用し補修訓練をすることで、部品構成や取付け・取外し方法を理解し不具合事象の早期対応ができる。

図 7. 建具補修訓練の一例

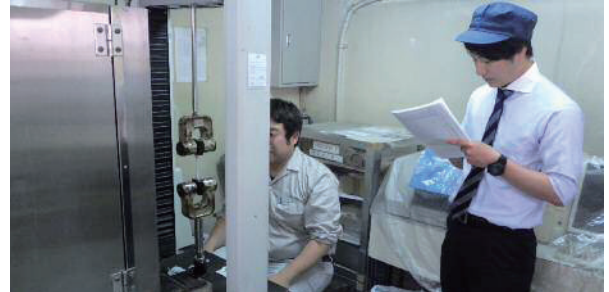
- ①. 経過観察
  - a. 目視：4回/年
- ②. 性能評価
  - a. 期間：10年間
  - b. 評価試験頻度：1回/年
  - c. 評価試験場所：塗料メーカー工場
  - d. 評価試験方法：各JIS規格に準ずる

- a. 塗膜厚さ
- b. 引張強さ
- c. 伸び率
- d. 引裂き強さ
- e. 付着強さ
- f. 色差
- g. 光沢
- h. 白亜化

図10. 性能評価試験（引張強さ試験）
