東海再処理施設 ガラス固化処理施設の分析セルに係る 設備・機器の保全技術の構築

Remote maintenance technologies of equipment and analyzing apparatus in
hot cell of Tokai Vitrification Facility, Tokai Reprocessing Plant

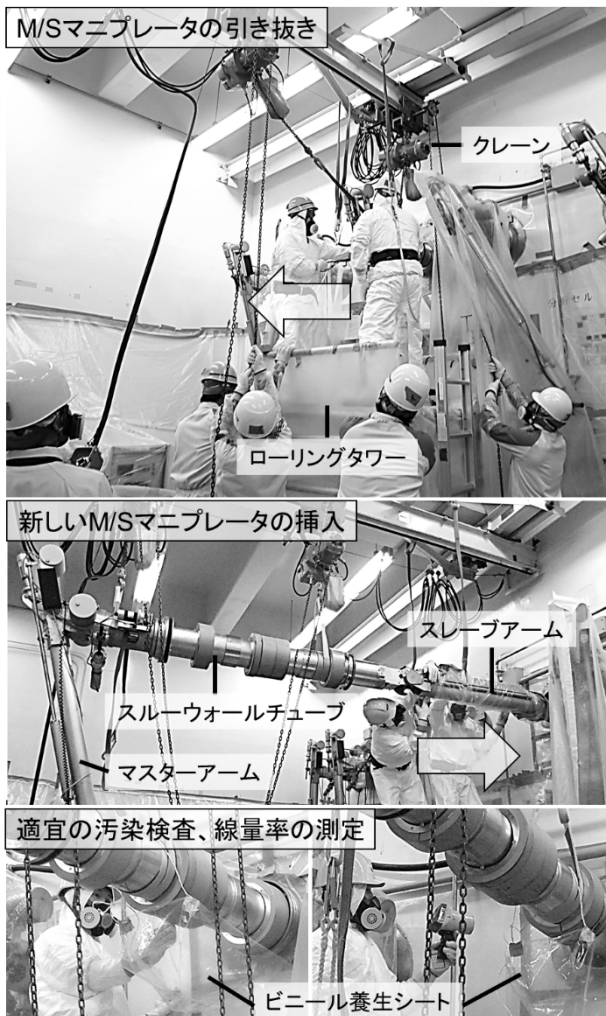
M/S マニプレータの交換では、クレーンを用いてスレーブアーム及びスルーウォールチューブを分析セルから引き抜き、新しい M/S マニプレータを挿入する（図 5）。M/S マニプレータの引き抜きにあたっては、汚染の拡散を防止するための対策として、抜き出したマニプレータの下部にビニール養生シートを取付け、適宜汚染検査を行っている。加えて、引き抜きでは、M/S マニプレータを約 50 cm ずつゆっくりと引き出し、その都度線量率を確認することで、作業員の被ばく量を確認している。

図5 M/S マニプレータの交換方法

M/S マニプレータの交換は、汚染、被ばくを防止するため、タイベックスーツ、半面マスクを装備すると共に、M/S マニプレータが高所に設置されているため、ヘルメット、安全帯を着用し、ローリングタワー上で行っている。このため、M/S マニプレータの交換にあたっては、汚染、被ばくの他、M/S マニプレータの落下に伴う作業員の負傷、設備の損傷も防止する作業方法が求められる。

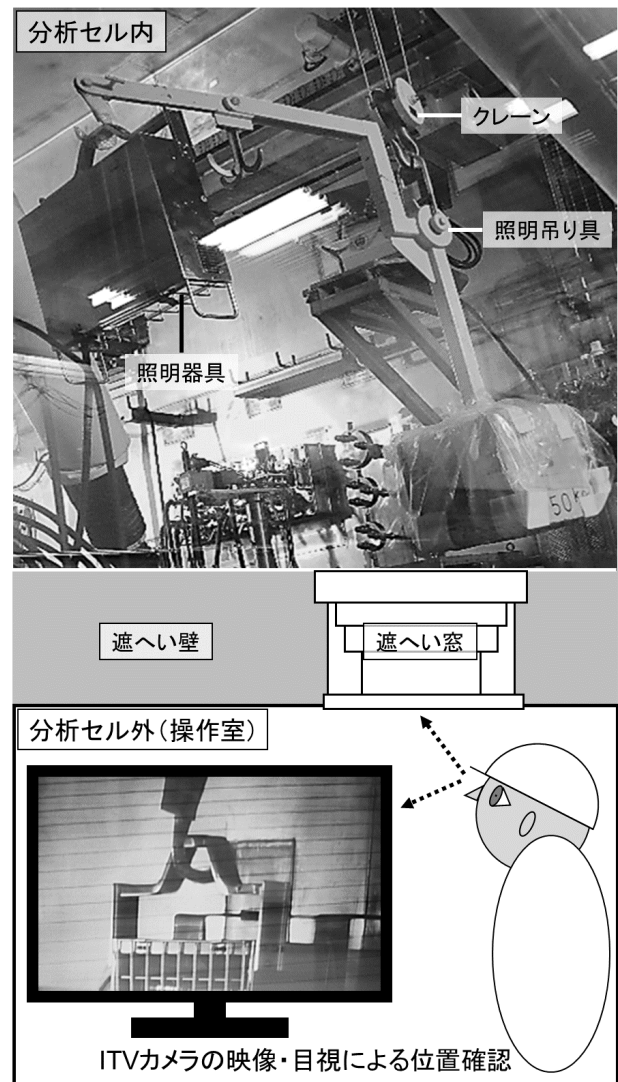
照明吊り具は、約250 kgのバランスウェイト、ホイストやクレーンへの連結リング、照明器具の吊り下げフック及びアームから構成されている(図7)。照明吊り具を用いた結果、吊り具のフックに照明器具の吊りハンドルを掛け、クレーンで移動させることが可能となり、照明器具の落下リスク及びM/S マニプレータへの負荷減少による故障リスクの低減化を図ることができた(図8)。さらに、クレーン、鏡、ITVカメラ等を用いることで、M/S マニプレータの稼働範囲外や直接視界に入らないセル内前面部の照明器具にも容易にアクセスすることができるようになり、円滑なランプ交換を実現できた。

図8 照明吊り具を用いたセル内照明器具のランプ交換

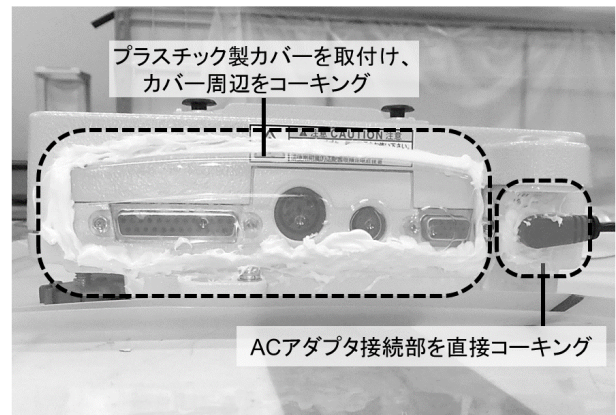
なお、電子天秤のセル内への設置にあたっては、操作ボタンへの衝撃吸収材の貼り付けによるM/Sマニプレータ操作時の負荷の低減(図9)、天秤背面の各ケーブル端子のコーキング処置による防塵、防滴(図10)、天秤吊り具やクレーンを用いた移動による落下リスクの低減(図11)、鏡を用いた水平状態の確認を実施している(図12)。これらの対策を講じることで、コストパフォーマンスの改善に加え、装置故障リスクも低減し、セル内で円滑に電子天秤を使用できるようになった。

図10 ケーブル端子へのコーキング処置

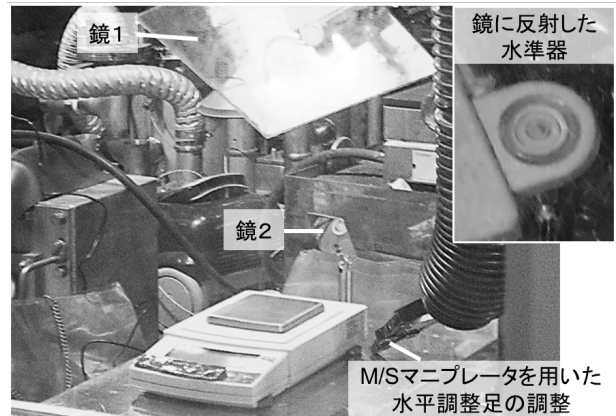
図12 電子天秤の水平状態の確認、調整
