泊発電所取水路除貝作業の運用効率化について

概要 北海道電力(株)泊発電所では経営効率化に向けた費用削減の取組みとして、定期点検時に2系統ある取水路両方に対して実施していた除貝作業を、1系統のみ実施する取水路除貝作業の片トレン化を考案した。本取組みは全国的にも先例の無い試みであったが、計画段階から関係箇所との調整や専門家に伺った知見を基に準備を進め、2020年4月の3号機における実機運用で成功を収めることができた。本稿では、片トレン化実現に向けた課題・リスク解決の検討や、モックアップ・調査による検証、および実機運用の成果について取り纏める。

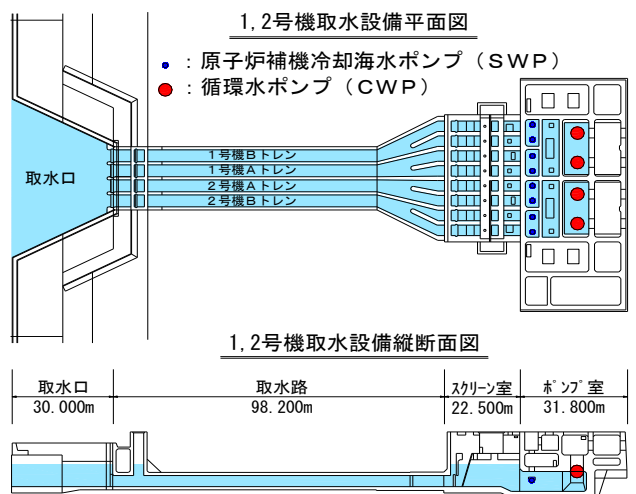
図-1 泊発電所取水設備概要図（1, 2号機）

1, 2号機における取水設備概要を図-1に示す。泊発電所は、2012年5月の3号機停止以降、現在もプラントの運転を停止している。しかしながら、燃料系や補機への冷却水については継続して取水する必要があることから、各号機ともプラント停止状態でありながらも、必要分の海水を取水している。

原子力発電所における取水設備は、発電用復水器設備（蒸気を冷却し水に戻す設備）および原子炉補機冷却海水設備（ディーゼル発電機等の機器を冷却する設備）の冷却海水を取水する役割を果たし、取水口、取水路、スクリーン室およびポンプ室を経て導水した海水を、循環水ポンプ（以下、「CWP」という。）および原子炉補機冷却海水ポンプ（以下、「SWP」という。）により各機器に送水する。

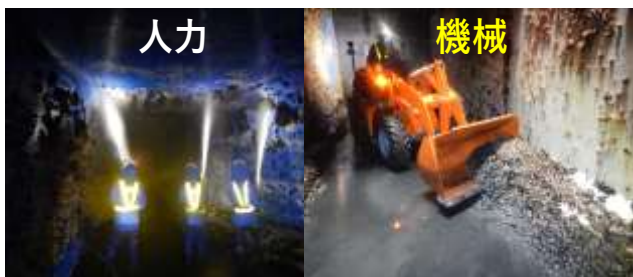
写真-2 取水路内除貝作業状況

定期点検の際、取水路内の海水を抜水して付着海生物を高圧水洗浄およびホイールローダー等により除去している。除去した海生物は、産業廃棄物量の最小化を目的として、土壌改良材等に再利用できるよう堆肥化している。

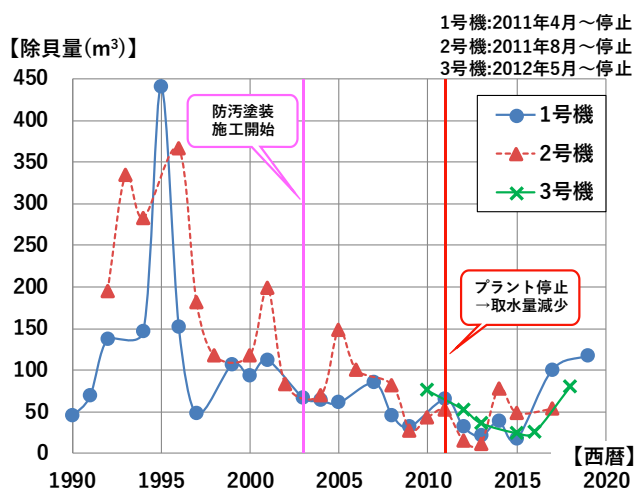
図-2 泊発電所取水路の除貝量実績

プラントの稼働状況により、取水路内の海生物付着状況が変化していることがわかった。図-2に泊発電所運転開始からの取水路の除貝量実績を示す。除貝量は、除貝作業時期（季節的な要因）にも左右されるが、防汚塗装の効果もあり運転開始以来、減少傾向であることから、除貝作業周期の見直しについて検討の余地があることが判明した。

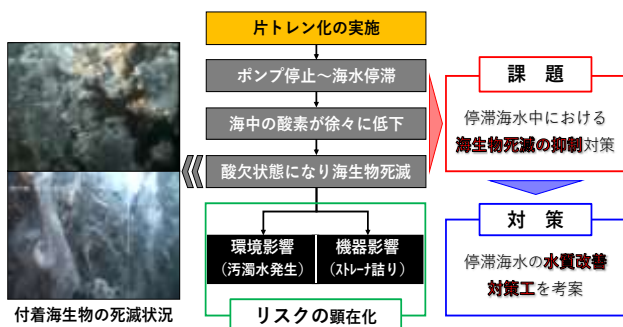
図-3 リスク検討課題・対策

定期点検中においては、CWPやSWPが全台停止するため水路内に海水が供給されず、片トレン化に伴い水路が滞水状態になると想定された。海生物の死滅は、海水中の溶存酸素量(以下、「DO」という。)の低下により発生することから、片トレン化を実現するためには水質保全のため水路内の海生物を死滅させずに、生かしておく必要がある。万一、海生物が死滅した場合は汚濁水が発生し、放水した際に周辺環境へ影響を及ぼす可能性が考えられた。さらに、海生物が死滅し小さな浮遊物となるため、ストレーナ詰り等の機器故障も懸念された。

以上のことから、片トレン化実現に向けて停滞海水中の海生物死滅を抑制する対策を考案する必要がある。
