# BWR環境下で長期間使用されたニッケル合金の 応力腐食割れ

— Stress Corrosion Cracking in Ni-base Alloy Used for a Long Time in a BWR —

日本原子力発電株式会社 発電管理室	青木 孝行	Takayuki AOKI
株式会社日立製作所 日立生産本部	服部 成雄	Shigeo HATTORI
株式会社日立製作所 原子力サービス部	安齋 英哉	Hideya ANZAI
バブコック日立株式会社 原子力設計部	住本 秀樹	Hideki SUMIMOTO

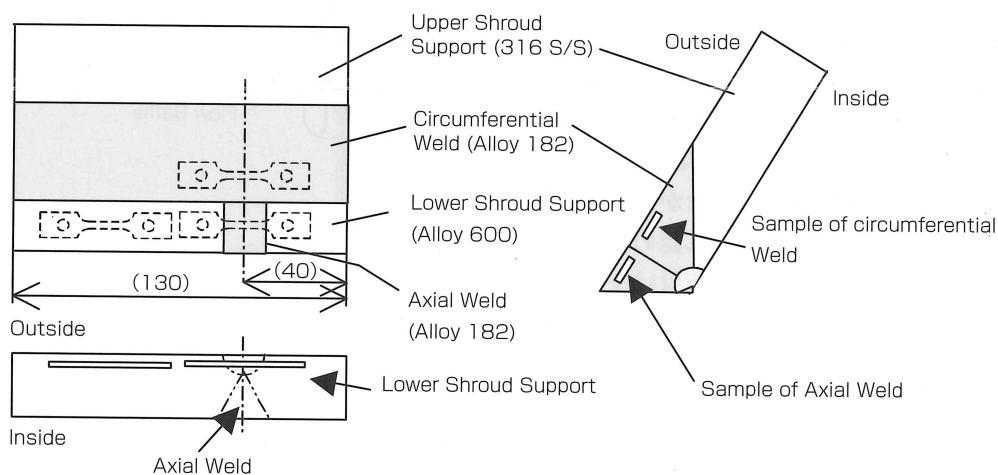
Fig.2 Location of specimen sampling

撤去した上部サポートに残ったインコネル溶接部及び母材部からバルク材の特性を評価できる寸法の試験片を採取し、引張試験を実施した。試験片の採取位置をFig. 2 に示す。

溶接部の引張り試験結果をTable 1に示す。溶接金属の強度および伸びの値は規格値を満足している。すなわち、約30年の運転後でも溶接金属部は母材以上の強度を保ち、機械的特性面の劣化は生じていないことを示している。

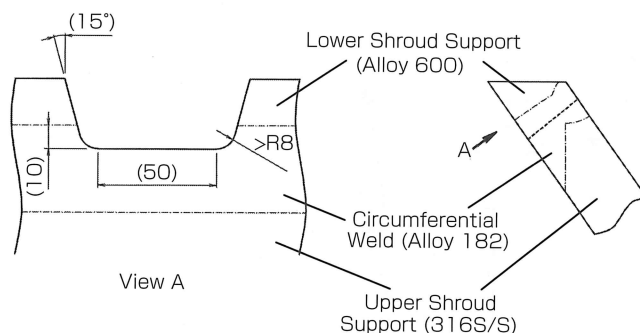
Fig.3 Location of weldability test and test groove

③と同様な部位にグラインダー研削による開先を設け、TIG溶接による埋め戻しによる周辺旧材での新たな欠陥発生の有無をPTで確認した。試験実施部位と開先形状をFig. 3 に示す。

Fig. 7は溶接金属から母材にかけての研削溝を溶接で埋め戻した後のPT試験結果の一例を示す。約30年運転後のインコネル溶接金属および母材に新たな溶接熱サイクルと凝固収縮が繰り返し作用しても、その周辺にPT指示は認められず、高温割れ等の溶接欠陥を生じていないことが示された。
