BWR 環境下で長時間使用されたニッケル基合金の応力腐食割れの特徴

Investigation of Stress Corrosion Cracking in Ni-base Alloy Used for a Long Time in a BWR

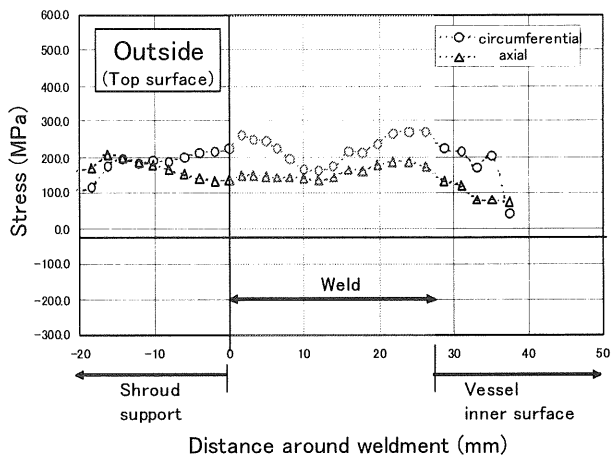
Fig.8 Analytical results of stress distribution around the welds

シュラウドサポート製造時から定格出力運転までの溶接部応力解析を、製造から運転までの各段階で実施した。その最終結果をFig.8に示す。製造時耐圧試験（圧力12.94MPa）を経て、定格出力運転時になると、図のように周方向応力は内面側で約330MPa、外面側で160~270MPaとなり、内面側の方が大きな引張り応力となっている。すなわち、定格出力運転時のシュラウドサポート内面側には比較的大きい周方向引張り応力が定常的に作用しており、軸方向のSCCが発生し得る応力レベルであることが分かった。[2]
