# PWR 蒸気発生器入口管台における割れ事例と点検規定について

## Cracking Events on PWR Steam Generator Nozzles and Its Relationship to Inspection Rules

日本原子力発電株式会社 堂崎 浩二 Koji DOZAKI Member  
日本原子力発電株式会社 中間 昌平 Shohei NAKAMA

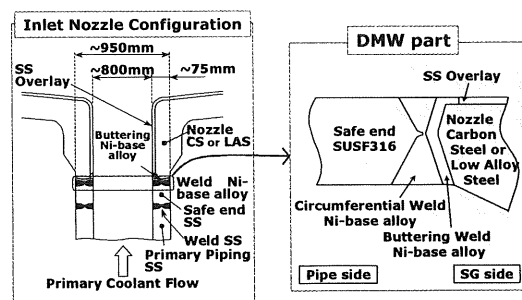
Fig. 1 SG Nozzle Inlet Configuration

PWR一次系機器にはニッケル合金母材及び溶接材料が広く使用されている。母材としてはSG伝熱管が主なものであり、溶接材料としては、炭素鋼または低合金鋼のフェライト鋼で製作された容器と、オーステナイト系ステンレス鋼で製作された配管を接合する異材継手に適用されている。SG管台異材継手部の模式図をFig. 1に示す。

比較的新しい時期に SG 取替を実施したプラントにおいては、当該異材継手部のニッケル合金溶接材料には 690 系が使用されているが、それ以前に SG 取替を実施したか、SG 取替を実施していないプラントにおいては 600 系が使用されている。このため、600 系を使用しているプラントでは、PWSCC 発生可能性を考慮し、当該部の溶接残留応力を改善するための予防保全対策としてショットピーニングの適用が計画されてきた。ショットピーニングの適用に当たっては、工事実施前に当該溶接部内面の状態を確認することを目的として ECT を実施することとしており、今回の一連の事象においては、このような計画に沿って ECT を行った結果、有意な指示が見られたものである。

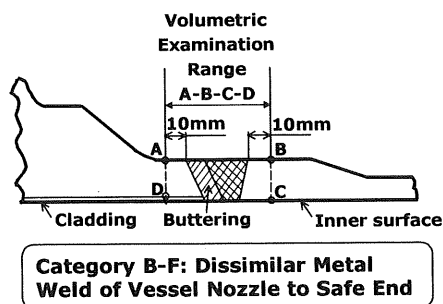
Fig. 4 Inspection Range of Volumetric Examination for Category B-F in JSME FFS Code

（社）日本機械学会 発電用設備規格 維持規格 (JSME N NA1-2004) によれば、SG 管台異材溶接継手は B-F カテゴリに分類され、呼び径 100A 以上の管台部にあつては、Fig. 4 に示す範囲 A-B-C-D に対する体積試験（具体的な運用としては外表面からの UT）に加え、表面試験（同じく外表面の PT）が要求されている。

持規格に基づく検査が行われてきているが、これまで特に外表面からの UT で欠陥を検出した事例はなかった。これは、敦賀 2 号機の場合を例に Fig. 5 に示すとおり、当該異材継手部においては管台部と溶接部との距離が短く、管台側の幾何学的形状により UT 探触子が十分にアクセスできない領域があるためである。

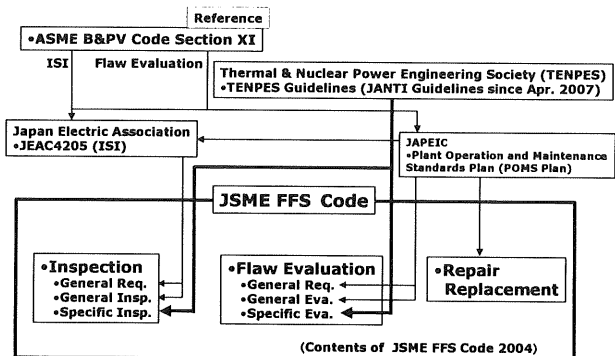
Fig.6 Overall Scheme of JSME FFS Code 2004

JSME 維持規格における当該異材継手に対する検査規定は 3.1.1 で述べたとおりであるが、この規定は維持規格における標準検査として位置づけられている。Fig. 6 に維持規格の成り立ちを示すように、維持規格における標準検査は ASME Boiler and Pressure Vessel Code Section XI : In-service Inspection (ISI) の規定を参考に策定されたものである。

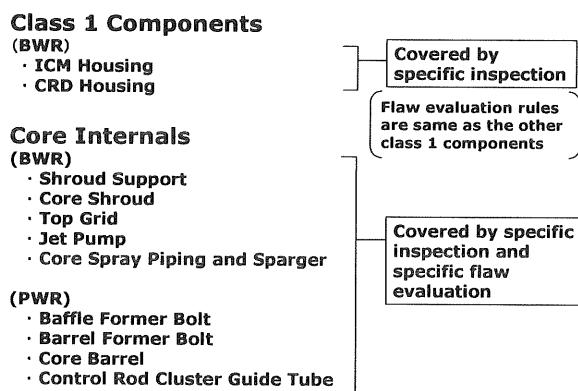
Fig. 7 Components covered by specific inspection

JSME 維持規格 2004 年版では、Fig. 7 に示すように、炉内構造物等の標準検査の内容を調整し、両者が重複しないようにしている。
