# 核融合実験炉 ITER 用ダイバータ受熱機器における非破壊検査技術の開発

## Development of Non-destructive technique for ITER divertor high heat flux component

原子力機構 江里 幸一郎 Koichiro Ezato, 鈴木 哲 Satoshi Suzuki  
那珂研究所 大楽 正幸 Masayuki Dairaku, 横山 堅二 Kenji Yokoyama  
秋場 真人 Masato Akiba

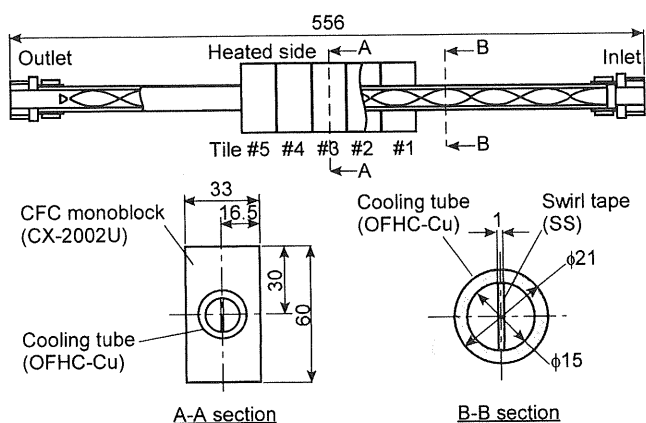
Fig.2 Details of divertor mock-up

図2に本試験で使用したダイバータ試験体(TP-1,

TP-2)を示す。試験体には5個のCFCアーマタイル(東洋炭素製CX2002-U)を無酸素銅冷却管にロウ付けしたものである。アーマタイル接合表面の受熱側には接合欠陥が生じやすいように、窪み加工や剥離剤塗布を施している。また、冷却管には取り外し可能なねじりテープを挿入している。このねじりテープは加熱試験時に冷却管の除熱性能を高めるために使用する。本試験体を使用し、下記に説明する赤外熱画像法と超音波探傷法による接合欠陥の検出試験および加熱試験を実施した。
