炉内構造物等点検評価ガイドラインの適用実績について

Applied experience of Inspection and Evaluation Guideline to actual BWR internals

This paper introduces the applied experience of Inspection and Evaluation Guideline for Japanese BWR plants' core shroud. This report includes the comparison of evaluation performed by using Guideline's method and actual inspection results for several plants. Evaluation was performed at the time when SCC was found. After one cycle operation, actual inspections were done to confirm the amount of existing crack growth. It was confirmed that actual crack growth is less than predicted value by the evaluation, and that can be considered as one evidence showing the proper conservatism of the evaluation by Guideline.

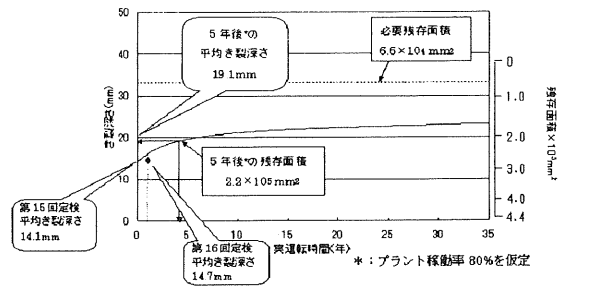
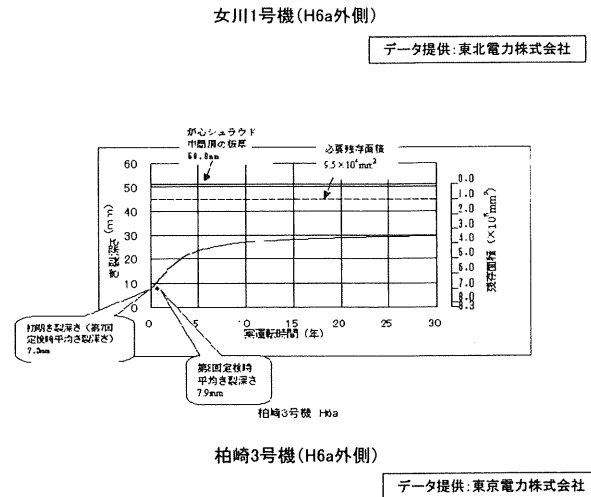
図-3. 4 ① H6a外側(リグ)の子裂進展(評価と実績)

図-3. 2~6に各プラントでの点検結果と評価結果の比較を示す。なお、図-3. 3に示すH4内側の子裂進展及び図-3. 5に示すH7a内側(胴)の子裂評価においては、保守性を確保するよう、目視点検結果で確認されているき裂長さの両端にそれぞれ胴板厚に相当する長さを加算した周方向長さとして仮定し、貫通周方向き裂長さによる評価として行っている。

図-3. 2~3. 6より、いずれのケースにおいても、1サイクル運転後のき裂の進展量は、ガイドラインの評価よりも小さいことが、実績として確認できた。
