# JRR-4 反射体要素の割れ事象の発生及び今後の保全

## Investigation of the Crack in a Reflector Element of JRR-4 and Future Maintenance

原子力研究開発機構 坂田 茉美 Mami SAKATA  
原子力研究開発機構 八木 理公 Masahiro YAGI  
原子力研究開発機構 堀口 洋徳 Hironori HORIGUCHI  
原子力研究開発機構 平根 伸彦 Nobuhiko HIRANE

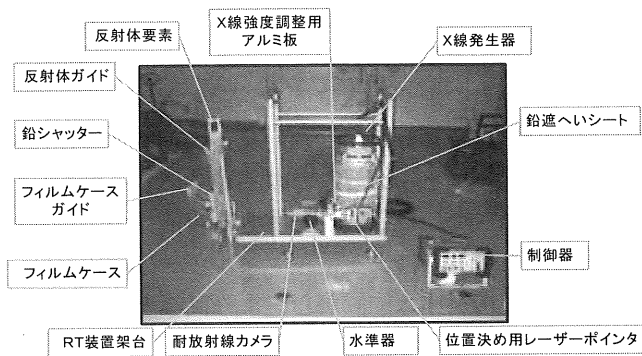
図4 放射線透過試験装置

反射体要素溶接部の割れは、黒鉛反射材の照射成長によるものと推定されたことから、保管品を含め継続使用を予定していた黒鉛反射材を内蔵する反射体要素33体について放射線透過試験を実施し、黒鉛反射材上面と被覆材ケース上面のギャップを測定することにより、中性子照射量と黒鉛反射材の成長量の関係を調査した。図4に放射線透過試験装置を示す。

33体の黒鉛反射材はすべて照射成長が認められた。このうち15体の黒鉛反射材については、照射成長により反射体要素内の軸方向に設けられた初期ギャップが無くなっていた。調査により照射量が概ね  $1.5 \times 10^{24} [n/m^2]$  を超えると上部ギャップがなくなることが分かった。ギャップのない反射体要素に関しては、ギャップ量を超えて黒鉛が成長し、溶接部には応力がかかっていると推測できる。図5に反射体要素の高速中性子照射量及び放射線透過試験で得られた黒鉛反射材上面と被覆材ケースとのギャップ測定値の調査結果を示す。なお、高速中性子照射量の計算には汎用核計算コードシステム (SRAC) を使用し、高速中性子のエネルギー範囲を  $0.183\text{MeV} \sim 10\text{MeV}$  として計算をした。
