# 液滴衝撃エロージョンによる配管減肉事象とその対策

## Pipe Wall wastage by Liquid Droplet Erosion and It's Countermeasure

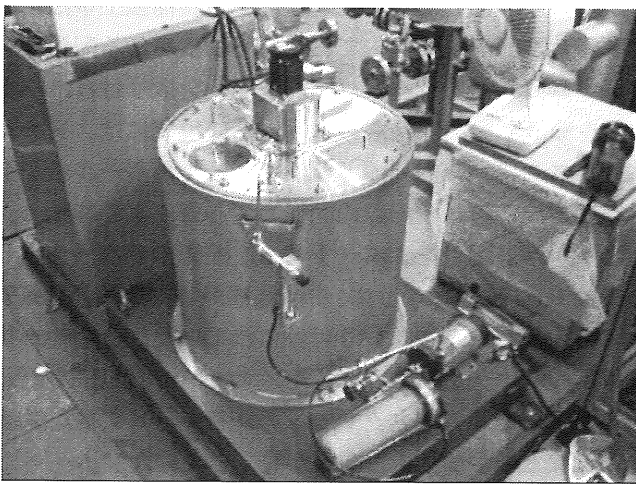
Fig.5 LDI test by using a high-speed rotating disc

Fig.5 に高速回転円盤を用いた液滴衝撃エロージョン試験装置の外観写真を示す。液滴衝撃エロージョンを発生させるためには、高速の液滴を目的の箇所へ長時間衝突させる必要がある。高速回転円盤の外周部に2つの試験片を取り付け、内径2mmφのノズルから落下する水流が液滴化する状況で、試験片が高速で横切り、試験片表面で液滴衝撃エロージョンが発生する。

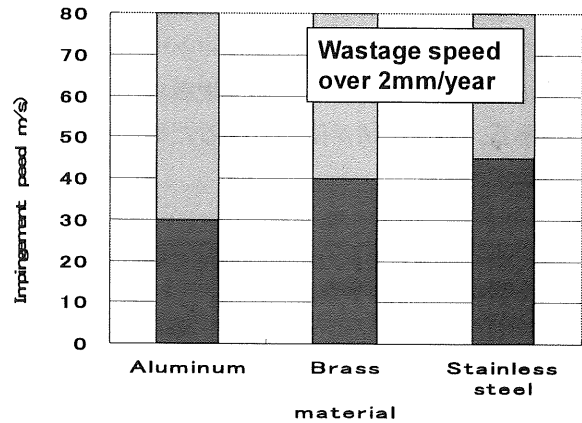
Fig.6 LDI Test results by using the high-speed rotating disc.

Fig.6 にアルミ、真鍮、ステンレス (SUS304) の試験片を用いた試験結果を示す。減肉速度が測定可能な2mm/year以上でLDIによる配管減肉が生じているとした。高速回転円盤の周速度を変えて測定した結果をFig.7に示す。Sanchezの式からは液滴速度の5乗に比例すると予測されるが、ほぼ5乗の曲線にのっていることがわかる。

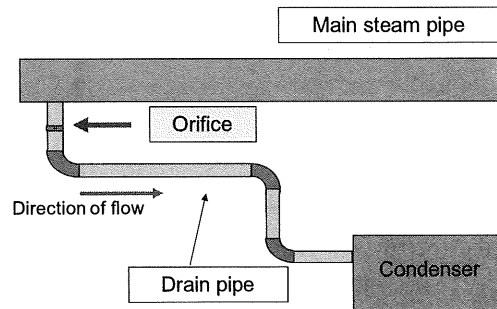
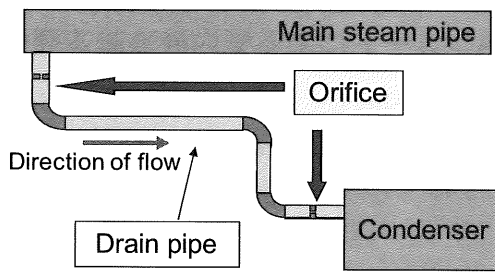
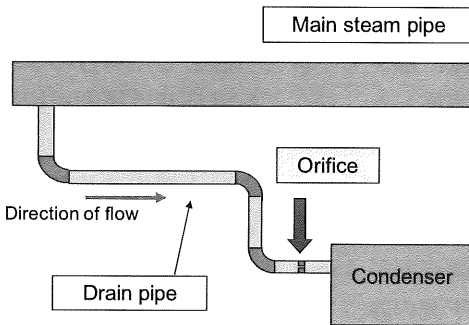
Fig.10 TRAC analysis model for Orifice effect

二流体モデルを用いた二相流解析が可能な原子炉過渡解析コード TRAC (Transient Reactor Analysis Code) を用いて主蒸気管に接続されたドレン配管内の蒸気および液滴の流速を解析した。オリフィスは、(a)柏崎1号の実機で配管からのリークが発生した当初の上流に5mmφの限流オリフィスを入れた場合と、(b)ドレン管の下流の復水器手前に入れた場合、および(c)恒久対策とした上流に加えて下流にも設置した場合の3ケースの解析を実施した。なお、配管形状は傾向を把握するために実機よりも簡略化して解析を行った。

析結果を Fig.10 に示すが、上流のオリフィスのみでは配管断面内の速度分布を仮定すると下流側のエルボでは液滴速度が 45m/s に達する箇所も出るが、オリフィスを下流のみ、もしくは、上流と下流の両方に設置した場合は、管内流速は低く抑えられてエロージョンは防止可能となる。このときの管内圧力分布を Fig.11 に示すが、下流側にオリフィスを設置することで、ドレン管内の蒸気圧力が高くなり、比体積が小さくなることから流速が低下する。
