高レベル放射性物質研究施設(CPF)における保全活動への取組み 「I. 高放射性物質閉じ込め用負圧コントロール弁の経年劣化への対応」

Maintenance activities in Chemical Processing Facility

1. Renewal of driving unit of negative pressure control valves

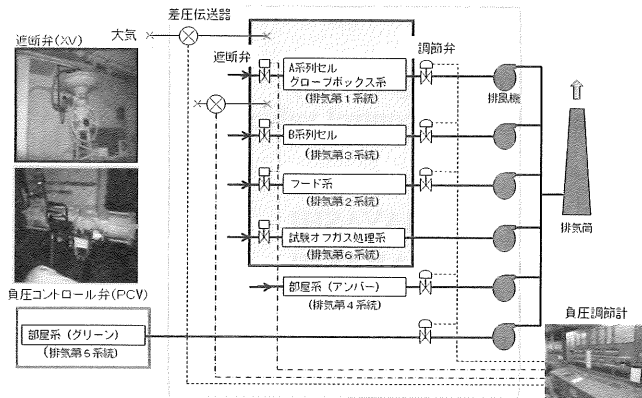
図1 換排気設備の機器構成

図 1 に換排気設備と負圧コントロール弁駆動部の関連を示した機器構成を示す。負圧コントロールシステムは主に、差圧伝送器、負圧調節計、負圧コントロール弁により構成されている。

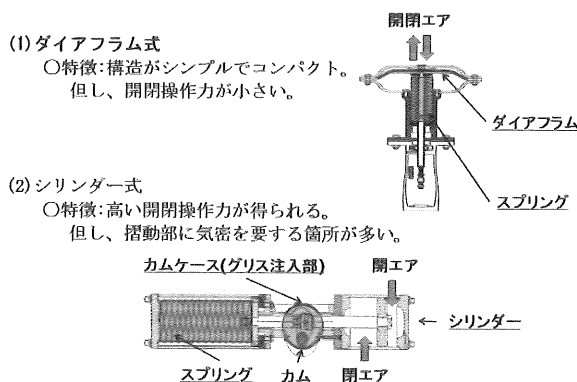
図2 負圧コントロール弁の駆動方式

シリンダー式は摺動部に気密を要する箇所が多く、エア漏れによる制御動作の緩慢化が発生しやすいが、開閉操作力が大きく大型ダンパーの開閉操作が可能である。また、開閉両側に圧空を送り込むことが可能であり、細かなコントロール動作が可能ことから、主に排気側の調節弁として使用している。

一方、ダイヤフラム式は構造が簡単で小型であり、一般的に故障発生率が低いと言われているが、シリンダー式と比較して開閉操作力が小さい。このため、主に入気側の遮断弁として用いている。
