## 高速実験炉「常陽」の保守経験(2) 「常陽」ナトリウム冷却系電磁ポンプの保守経験

Maintenance experience of Experimental Fast Reactor Joyo (2)  
The maintenance experience on the electromagnetic pumps in Joyo sodium cooling system

日本原子力研究開発機構	須藤 正義	Masayoshi SUTO	Non Member
日本原子力研究開発機構	菅谷 孝	Takashi SUGAYA	Non Member
日本原子力研究開発機構	住野 公造	Kozo SUMINO	Non Member

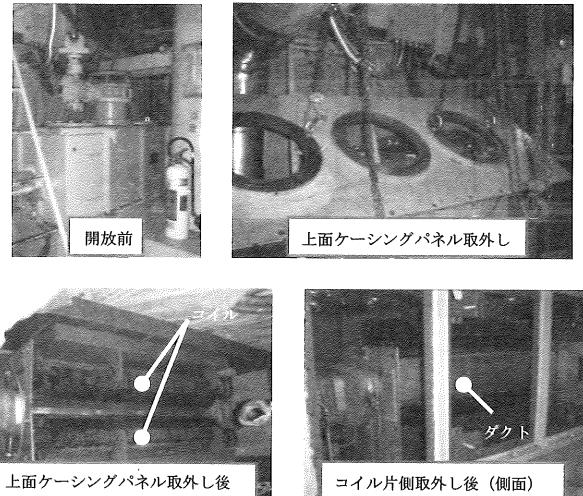
図6 1次冷却系電磁ポンプ開放状況

- ・ダクトの外観検査の結果、銅エンドバー部全面に酸化銅スケールが認められたものの異常な変形、有害な欠陥はなかった。

- ・酸化銅スケール除去後の寸法測定の結果、ダクト各部に著しい変形はなかった。ただし、銅エンドバーの減肉が確認されたため、後述のとおり寿命評価を行った。
  - ・溶接部の非破壊検査（PT、RT）を実施し、欠陥がなく健全であることを確認した。

- ・予防保全として、絶縁補強（洗浄、ワニス処理）を行った。
- ・コイルの打音検査の結果、絶縁材に異常（ボイドの発生や絶縁層の剥離等）はなかった。
