ふげん配管減肉の調査

Evaluation of wall thinning of the steel piping after long term operation at "Fugen" Power Station

日本原子力研究開発機構	安藤	亮介	Ryosuke ANDO
日本原子力研究開発機構	阿部	輝宜	Teruyoshi ABE
日本原子力研究開発機構	中村	孝久	Takahisa NAKAMURA

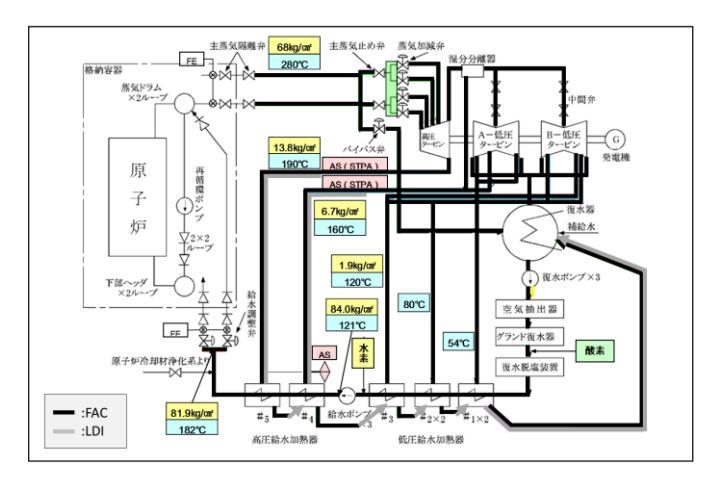
Fig.1 Schematic diagram of "Fugen" secondary cooling system classified by FAC and LDI categories

過去の定期検査の資料から配管肉厚測定に関する ものの調査、整理を行い日本機械学会(JSME)配管 減肉管理規格[1]に記載されている方法で減肉速度 の算出を行った結果、「0.2mm/1万時間」を越える比 較的減肉の多く発生している系統は復水・給水系で あり、原子炉給水ポンプ、給水加熱器等の機器の前 後の偏流発生が予測されるエルボ部に減肉が多い傾 向が見られた。

「ふげん」タービン系管理範囲を Fig.1 に示す。 JSME で制定された配管減肉管理規格に準拠して策 定されたもので、測定対象箇所は全て FAC(流れ加速 度合)及び LDI(液滴衝撃エロージョン)管理範囲、 すなわち顕著な配管減肉事象が起こりやすいとされ る範囲のエルボ部等とした。

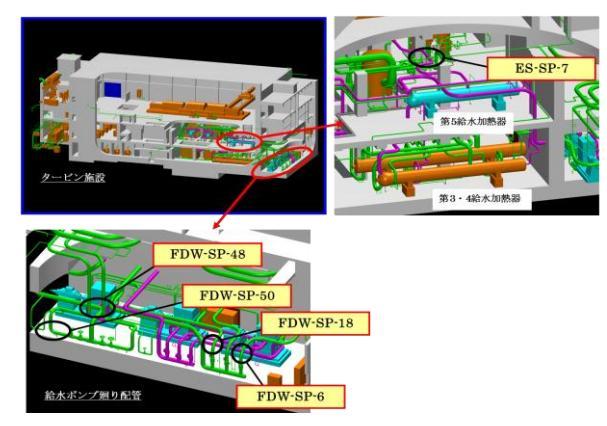
Fig.3 The view of the elbows applied the precise measurement method

- 減肉率: FAC、LDI 管理範囲内であり、減肉率や そのばらつきが比較的大きい箇所であること
- ② 熱流動条件:二相流及び単相流の比較が行え、 熱流動条件が同じでも減肉率が異なる箇所の比 較が行えること
- ③ 鋼種や溶接部などの非定常部:炭素鋼と低合金 鋼の比較が行え、溶接部などの非定常部と定常 部の比較が行えること

このように選定した詳細調査対象箇所の位置図を Fig.3に示す。

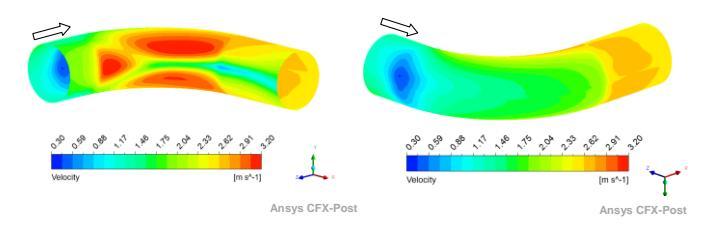
Fig.6 The synthetic flow velocity distribution on the surface of a wall in the vicinity of FDW-SP-48 elbow Fig.6 に流動解析結果の一例を示す。Fluent を用い

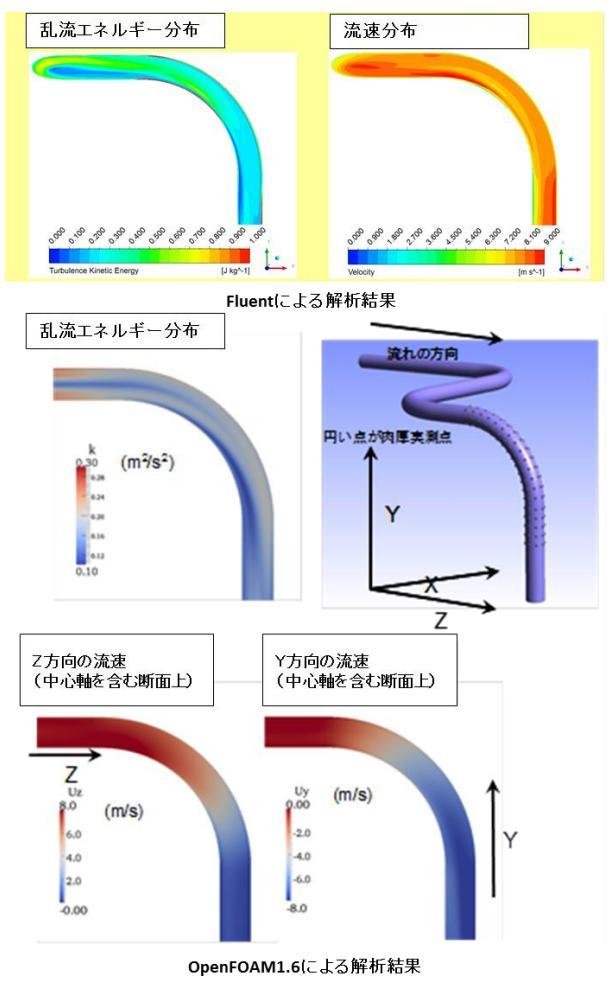
Fig. 7 Comparison of flow analysis results between Fluent and OpenFOAM in the vicinity of FDW-SP-6 elbow

た流動解析と三次元流動解析コードOpenFOAMの異 なる 3D-CFD を用いて求めた流動解析結果を比較す ると、Fig.7のようになり、乱流エネルギー分布、 流速分布共に顕著な差異はみられなかった。
