グローブボックスフィルターケーシングの腐食原因と補修技術

The cause of corrosion occurred in a glove box filter casing and its repair technique

日本原子力研究開発機構	森 英人	Eito MORI
日本原子力研究開発機構	山本 昌彦	Masahiko YAMAMOTO
日本原子力研究開発機構	田口 茂郎	Shigeo TAGUCHI
日本原子力研究開発機構	佐藤 宗一	Soichi SATO
日本原子力研究開発機構	北尾 貴彦	Takahiko KITAO
日本原子力研究開発機構	駿河谷直樹	Naoki SURUGAYA

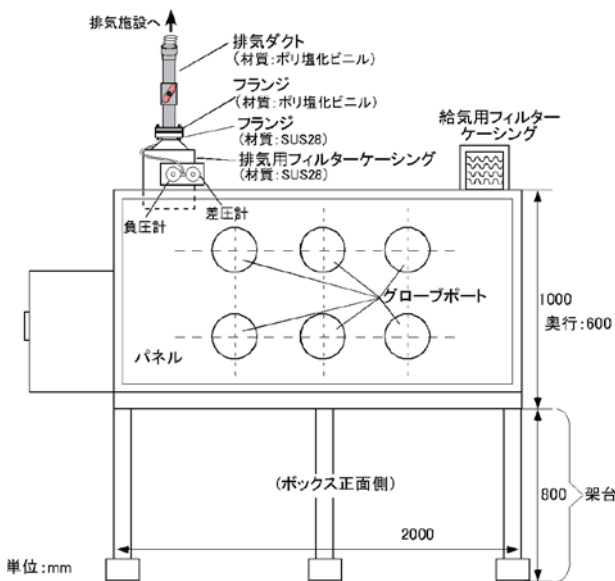
図1 グローブボックスの概要

す。当該グローブボックスは昭和47年に設置され、その寸法は高さ1000mm、横2000mm、奥行き600mmであり、架台上に設置されている。本体の材質は再処理施設で使用頻度の高い硝酸による腐食を考慮して、SUS28(現在のSUS304L相当 [1])で製作されており、前面には6本のグローブが取り付けられたアクリルパネルが設置されている。グローブボックスの背面には、開閉扉が設置されており、使用済燃料溶解液、高レベル廃液等の高放射性物質を取り扱う試験セルと接続されている。このグローブボックスは、これまで主に試験セルの保守用として、セル内で実施する試験の補助作業(物品搬入、試料の調整、試験済み廃液の送液等)に使用してきた。また、グローブボックスは内部を常時負圧(300±50Pa)に維持している。さらに、ボックス上部の給気・排気用フィルターケーシング内には、高性能エアフィルター(HEPAフィルター)が設置されており、給気口からグローブボックスへ供給された空気はフィルターを通ったのち、フランジで接続された排気ダクトを介して排気設備へと排気される。

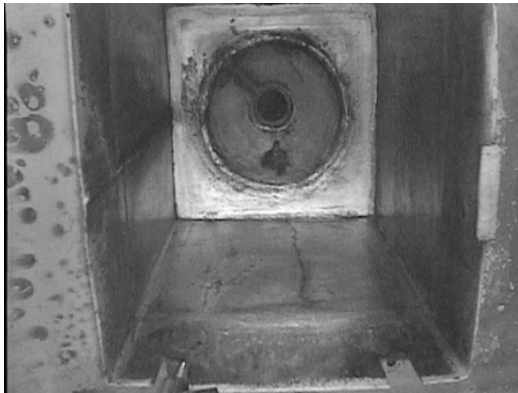
図7 排気用フィルターケーシング内部

トを取り付け、内部を照らし、カメラの撮影画像を確認しながら除染を行えるようにした。調査用カメラにより撮影した排気用フィルターケーシング内部を図7に示す。

除染前に排気用フィルターケーシング内面の側面、上部、レデューサー部、短管部についてスミヤ法による放射性物質の付着状況を確認した。その結果、全ての測定点で β 、 γ 線核種は5kcpm以上であり、短管部については100kcpm以上の放射性物質の付着があることが分かった。
