炭素繊維シートの主排気筒ダクトの補修への適用

Adaptation of the main duct maintenance technology used by Carbon Fiber Reinforce Polymer (CFRP)

日本原子力機構	綿 引 健 二	Kenji WATAHIKI	(Non Member)
日本原子力機構	川 澄 裕 之	Hiroyuki KAWASUMI	(Non Member)
日本原子力機構	八戸木 日出夫	Hideo YATOJI	(Non Member)
日本原子力機構	伊 波 慎 一	Shinichi INAMI	(Member)

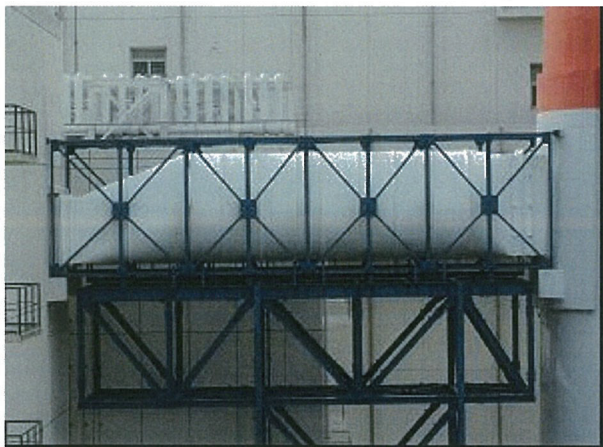
Phot.1 Main ducts

(Phot.1, Fig.1 参照)

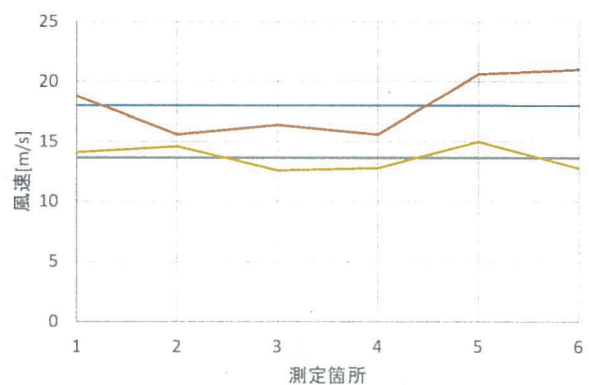
Fig.2 Flow velocity distribution in the main stack ducts

り異なり、一部の排風機を停止した制限運転において約 300,000m³/h であり、ダクト内風速は約 15m/s であるのに対し、通常の運転状態では排気風量約 400,000 m³/h、ダクト内風速は約 21m/s であり、ダクト内の風速分布に偏りがある。特に主排気筒との接続部となる矩形ダクト内は、風の流が複雑な状態にある。このため、主排気筒ダクトの補修にあたっては、風による補修作業への影響や作業員の安全に配慮し、換気設備の運転を制限運転の状態とした。(Fig.2 参照)

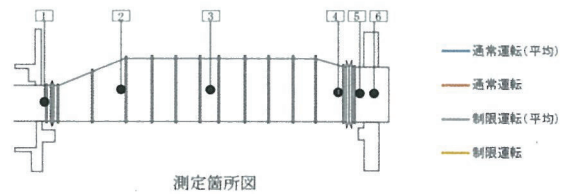
Fig.3 Overview of corrosion and crack at the main stack ducts

行っていたところ、主排気筒側の異形ダクトの下部に腐食が見つかり、腐食部位を点検した結果、当該腐食部位は、貫通していることを確認した。このため、ダクト全体を全周にわたり腐食や貫通の有無について調査したところ、主排気筒側の矩形ダクトの溶接部の一部にも腐食による貫通や割れ等が生じていることを確認した。また、腐食による減肉の状態を確認するため、ダクト全体に渡り超音波による肉厚測定を行った結果、主排気筒側の矩形ダクト以外には顕著な肉厚の減少は確認されなかった。(Fig.3 参照)

腐食が確認された箇所については、貫通の有無を調査・点検し、貫通の確認された箇所は、応急措置としてアルミテープ等で排気が漏れないように処置した。また、貫通していない減肉箇所についても腐食の進行や貫通孔等の発生を考慮してアルミテープ等による保護を行った。(Fig.4 参照)

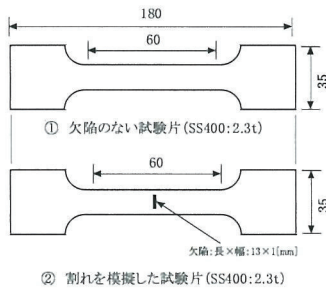
Fig. 5 Overview of test pieces for strength tensile test

- ① 試験片: 板厚 2.3mm の SS400 材 (Fig.5 参照)
- ② 炭素繊維シート: FTS-C8-30 (高弾性型、目付量 300g/m²、引張強度: 1,900N/mm² 以上) (新日鉄住金マテリアル製)
- ③ 含浸接着樹脂: FR-E9P (接着強度: 1.5N/mm² 以上) (新日鉄住金マテリアル製)

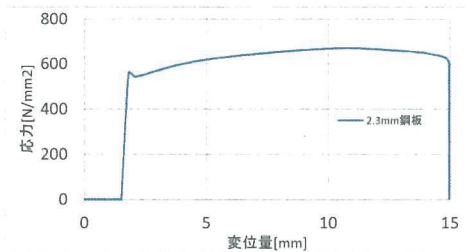
Fig. 6 Result of strength tensile test using test piece

本試験の結果について、試験片 A の試験結果を Fig.6、試験片 B 及び C の結果を Fig.7 並びに試験片 D、E 及び F の結果を Fig.8 に示す。
