水管ボイラの水浸式超音波探傷検査(UT)による保守

Maintenance of immersion ultrasonic testing on the water tube boiler

日本原子力研究開発機構	石山 道	Toru ISHIYAMA	Non Member
日本原子力研究開発機構	川崎 一男	Ichio KAWASAKI	Member
(株)アセンド	三浦 博人	Hirohito MIURA	Non Member

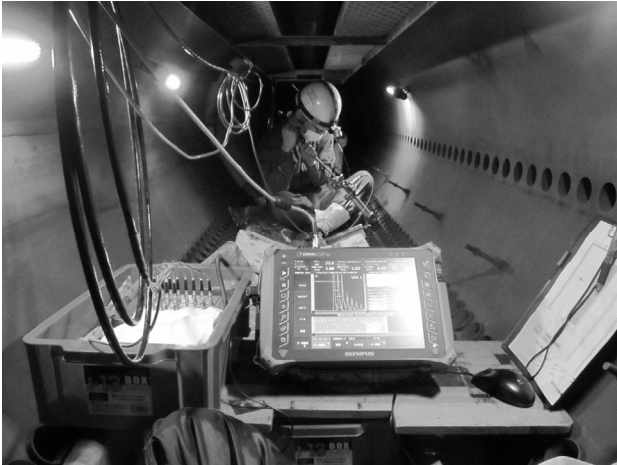
図6 検査状況

測定作業は、蒸気ドラムのマンホールを開放し、蒸気ドラム内に測定装置を設置後、測定プローブを水管に挿入して実施した。検査状況を図6に示す。

また、超音波センサについては、対流蒸発管が12ch、隔壁蒸発管及び右側壁蒸発管が16chのセンサを使用した。
