六ヶ所再処理工場における回転機器の設備診断 —振動解析による設備診断—

Condition monitoring and diagnostics for rotation equipments in the Rokkasho reprocessing plant.
Equipment diagnosis by using the oscillating diagnosis.

This report, the diagnosis method of a rotation machine and the Vibration analysis example.

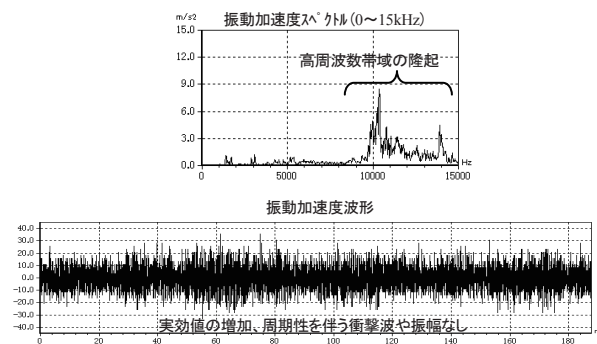
図2 潤滑不良発生時の振動データの特徴

潤滑不良発生時の周波数成分は図2の通り現れる。

- ・ 振動加速度スペクトル

高周波数帯域(約 1kHz 以上)が隆起する。

- ・ 振動加速度波形

実効値が増加してピーク値との差が少なくなる。周期性を伴う衝撃波や振幅が確認されない。

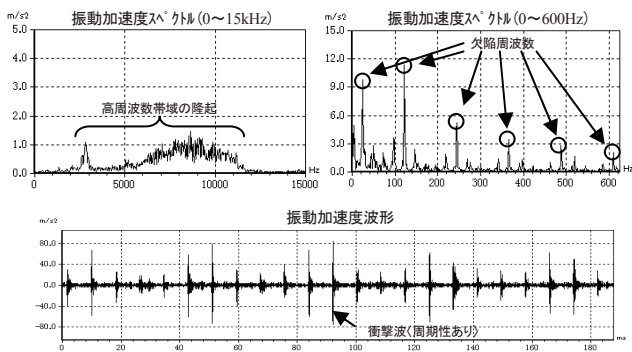
図 16 損傷発生時の振動データ

軸受の各部品(内輪、外輪、転動体、保持器)にキズ等の損傷が生じた場合、周波数成分は図 16 の通り現れる。

- ・ 振動加速度スペクトル
 - 高周波数帯域(約 1kHz 以上)が隆起する。
 - 損傷部位の固有振動数(欠陥周波数)が卓越する。
- ・ 振動加速度波形
 - 周期性を伴う衝撃波が発生する。

軸受が重度な損傷に至ると、振動速度の増加が確認され、振動速度スペクトルにおいても損傷部位の欠陥周波数の卓越が確認される。振動加速度波形においては、実効値とピーク値が全体的に増加して、潤滑不良に酷似した波形となる。
