保全の維持を目指して 【第二編】 保全の維持を目指す事例

(株) JERA
 尾崎 宏 Hiroshi OZAKI
 阿部 貴秀 Takahide ABE
 佐藤 尚史 Takashi SATO

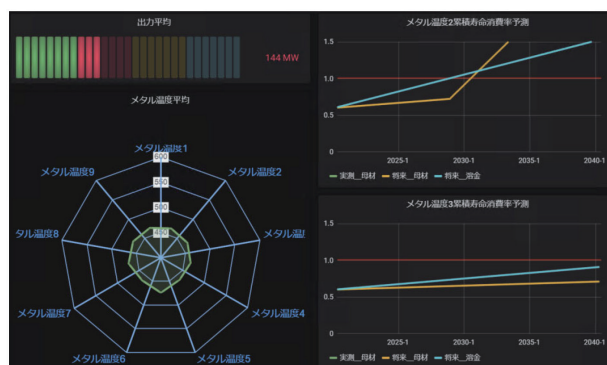
図10 オンラインクリープ寿命評価監視画面

単位時間当たりのクリープ寿命消費は、設備の出力変化などの運転状態により大きく変化する。よって出力変化の頻繁な設備においては、オンラインでクラウドに集中化されたリアルタイム運転データの変化を反映した評価を行うことで、より精度の高い評価を行うことが可能となる。そこでECエンジニアが作成した寿命評価モデルをDACアナリストが寿命評価システムとしてクラウド上に構築し、今年の4月から運用を開始している。図10にオンラインクリープ寿命評価監視画面の例を示す。

- ・設備利用率(出力変化)を反映した評価が可能
- ・制御不調などで蒸気温度が上昇したときの寿命消費に与える影響を瞬時に評価可能
- ・定期検査時に外径、肉厚、スケール厚さを実測した場合は、システム内の計算値と整合するように寿命評価パラメータを補正し精度向上可能(過去分のバックフィット評価も可能)
