材料試験炉ホットラボ排気筒におけるアンカーボルト減肉 及びフランジプレートとアンカーボルトナット間の隙間に 関する原因調査

Cause investigation for thinning of anchor bolts and gaps between anchor bolt nuts and a flange plate at the JMTR hot laboratory exhaust stack

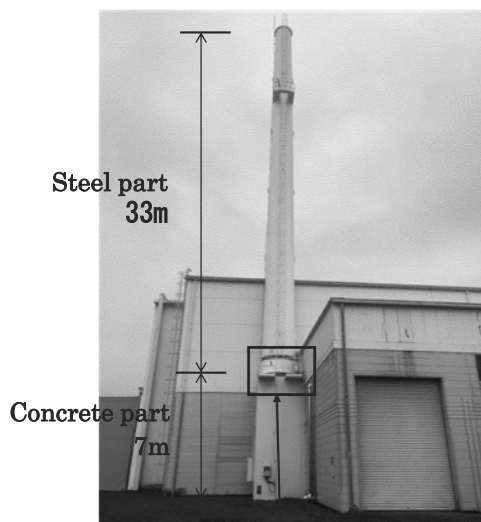
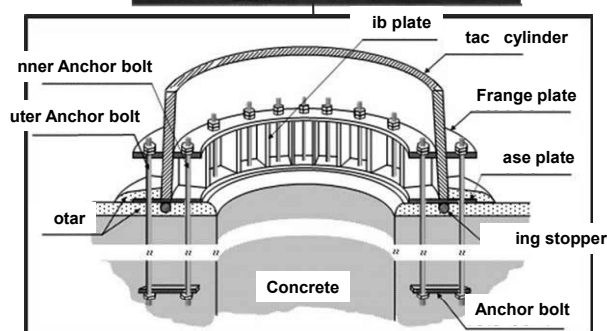
Fig. 1 Exhaust stack of T of laboratory

日本原子力研究開発機構(原子力機構)大洗研究開発センターに設置されている材料試験炉ホットラボの排気筒は、気体廃棄設備の一部として1970年に設置された高さ40m(円筒鋼板部33m、コンクリート基礎部7m)の自立式排気筒である[1](Fig. 1)。2015年、ホットラボの建家屋根の補修中に排気筒基礎部アンカーボルトの1本に減肉が確認されたため、排気筒の状況調査を実施した。その結果、排気筒のアンカーボルト(外側16本、内側16本)のうち、外側アンカーボルトの5本、内側アンカーボルトの全数に減肉が確認された。また、フランジ

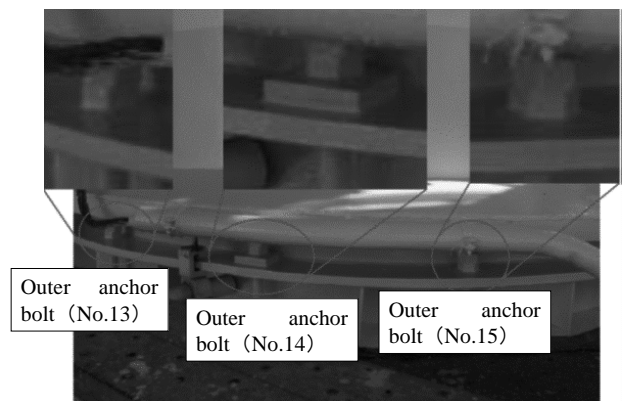
Fig. 13 Photo of outer anchor bolts in 2

真を Fig. 13、Fig. 14 及び Fig. 15 に示す。排気筒外側のフランジプレートとアンカーボルトナット間の隙間は、外側アンカーボルト No.13 において平成 21 年には存在していない。Fig. 14、Fig. 15 の写真中の外側アンカーボルト No. 13 のナットの高さ(20mm)より隙間の広さを比例計算で求めた結果、平成 24 年には約 1mm、平成 27 年には約 4mm である事が確認された。この事から、隙間は平成 24 年から平成 27 年の間に広がっていったことが明らかになった。
