中越沖地震を踏まえた地盤変位に対する設備の設計及び 事後保全に関わる対策について

東京電力(株)
東京電力(株)

長澤 和幸
古谷 賢

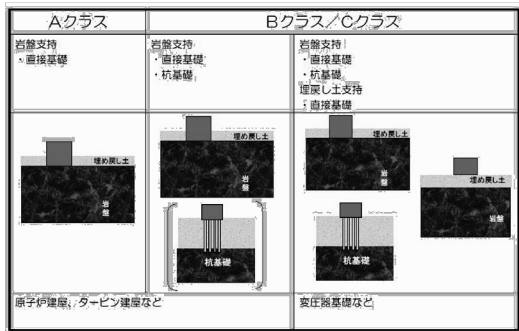
図-2.22 耐震設計上の重要度分類に応じた建物・構築物の支持形式

各建物や構築物は、地震による放射性物質の放出を防止するため、原子力発電所耐震設計技術指針(表6)に基づき耐震設計上の観点から重要度の分類がなされ、耐震重要度分類に応じた設計荷重に対して適切な支持性能を有する地盤に設置されている(原子炉建屋、タービ

ン建屋は岩盤支持（直接基礎）に、変圧器基礎は岩盤支持（杭基礎）が設定されている）。
