# 浜岡原子力発電所 5号機 主復水器細管損傷の影響調査 (その3)

Effect of sea water intrusion from main condenser, damaged by break on reactor core internals, Hamaoka Unit 5 (No.3)

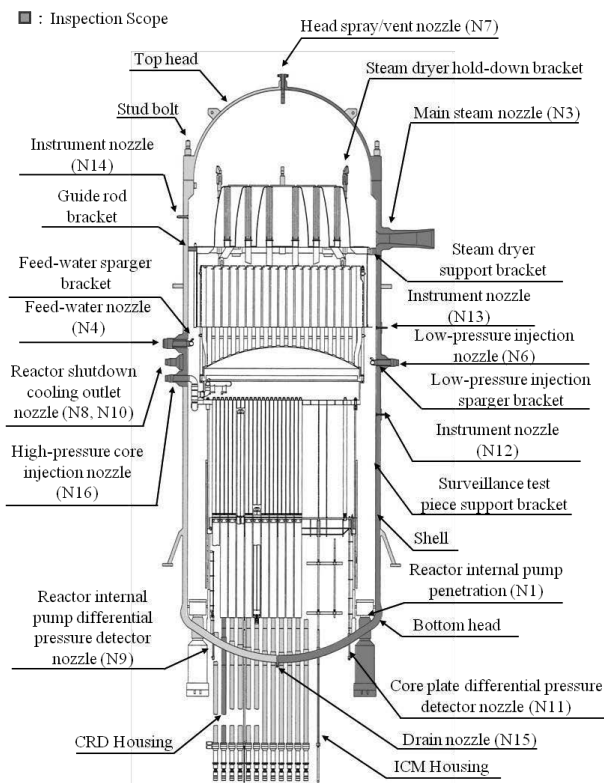
Fig.2 Inspection Scope (RPV)

点検実施範囲は、混入した海水が十分に循環されて水質がおおよそ均一であることや構造物の対称性から、腐食等の発生ポテンシャルは任意の水平断面内で角度依存性に大きな差異がないものと推定し、Fig.2 のとおり選定した。なお、上蓋・胴板・下鏡については鉛直方向に全高、周方向に約 30° の範囲とし、同じ水平断面に設置されているノズル・ブラケット・ハウジングについては、対称性を考慮して任意の 1 個を基本とした。

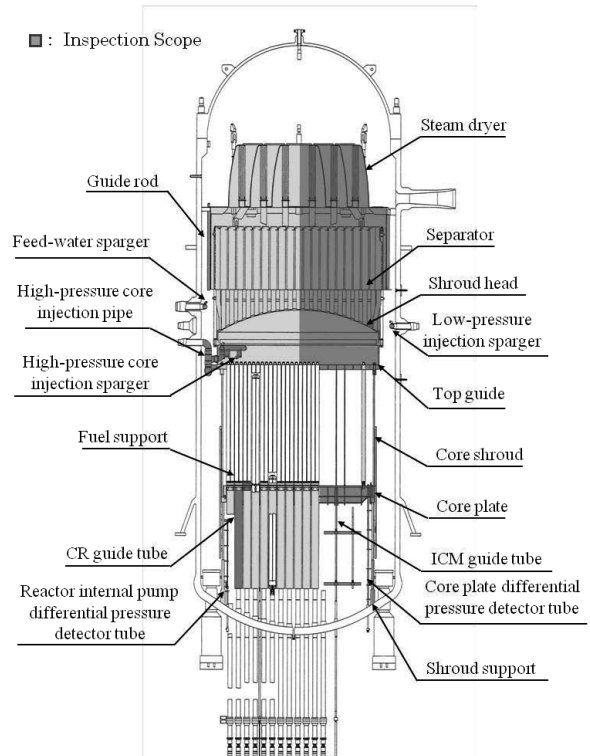
Fig.3 Inspection Scope (Internal)

点検実施範囲は、混入した海水が十分に循環されて水質がおおよそ均一であることや構造物の対称性から、腐食等の発生ポテンシャルは任意の水平断面内で角度依存性に大きな差異がないものと推定し、Fig.3 のとおり選定した。なお、点検実施範囲は、角度方向の多様性を損なわないよう考慮し、維持規格の標準検査に用いられている 10 年間で実施する炉内構造物の試験程度を参考にし、30° 以上、または複数個ある機器は対称性を考慮し任意の 1 個 (1 系統) 以上とした。
