# 女川原子力発電所サイトバンカ貯蔵プール漏えい事象への対応について

The action to leakage from the on-site bunker pool storing radioactive waste of Onagawa NPP

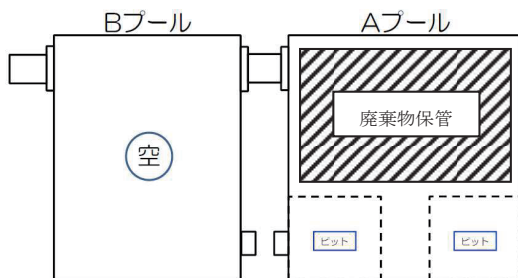
Fig.1 Floor plan of the storage Pool

女川原子力発電所サイトバンカ貯蔵プール(以下、「貯蔵プール」という。)は、女川原子力発電所で発生する放射性固体廃棄物(使用済チャンネルボックス、使用済制御棒等)を水中に貯蔵保管する設備である。(Fig.1)
