# 福島第一原子力発電所 第2／3号機 格納容器内部調査のための遠隔調査装置の 開発と調査結果について

# Development of Remotely-Operated Devices for Investigation Inside Primary Containment Vessel (PCV) of Fukushima Daiichi Nuclear Power Station Unit 2 and 3 and Survey Results

東芝エネルギーシステムズ(株)、  
技術研究組合 国際廃炉研究開発機構  
東芝エネルギーシステムズ(株)、  
技術研究組合 国際廃炉研究開発機構

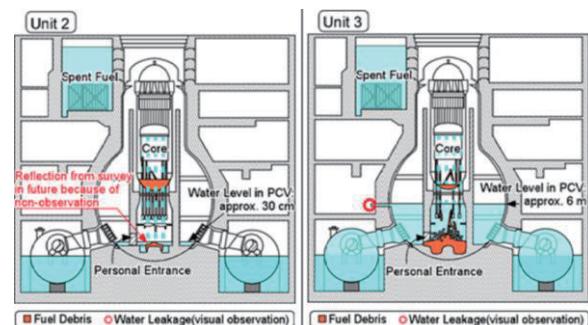
**Fig. 1 Estimate of distribution of fuel debris at Units 2 and 3**

福島第一原子力発電所の第1～3号機では、炉心が溶融し、核燃料が炉内構造物の一部とともに燃料デブリとして、原子炉圧力容器（以下、RPV）の底部から、原子炉格納容器（以下、PCV）の底部に落下した可能性があると考えられている。燃料デブリの分布推定をFig.1に示す[1]。燃料デブリの取出し手順や工法を検討するため、燃料デブリの位置や分布の情報が求められているが、いまだ確認できていない。

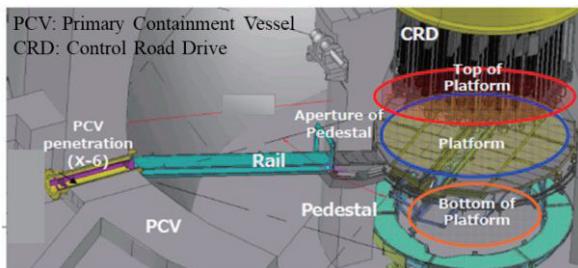
Fig. 2 Investigation area for Unit 2

2号機では、Fig. 2に示すようにPCV貫通部(X-6ペネ)より調査装置をPCV内に投入し、PCVペデスタル内部プラットホーム上下の内部構造物の状況を調査した[2]。本調査は2017年1月にペデスタル内プラットホーム上側の調査(以下、プラットホーム上側調査)を、2018年1月にプラットホーム下側の調査(以下、プラットホーム下側調査)をそれぞれ実施した。プラットホーム上側調査では、ペデスタル内構造物の損傷の有無を主に確認し、その調査結果に基づいてプラットホーム下側調査を行った。プラットホーム上側調査では、プラットホーム上のグレーチングの一部が脱落していることを確認した。そこで、プラットホーム下側調査では、複数ある脱落部のうちの2か所から調査ユニットをペデスタル床面付近へ吊り降ろす計画とした。次節に、プラットホーム下側調査で開発した遠隔調査装置について報告する。

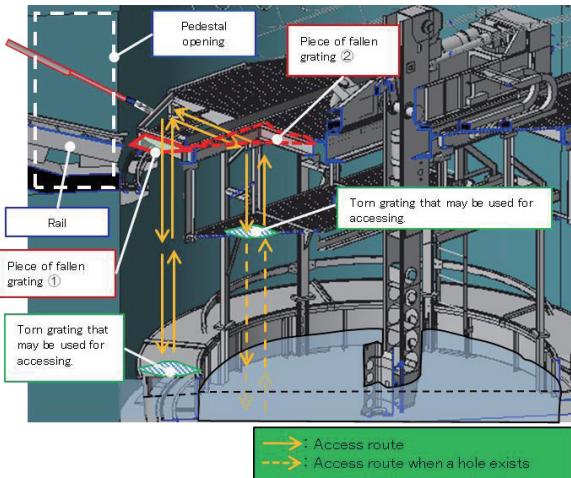
Fig. 5 Plans of survey unit access root

調査ユニットを吊り降ろす2つの脱落部は、Fig. 5に示すようにペデスタル開口部の内壁から近いもの（以下、脱落部①）と、脱落部①よりプラットホーム中心に近いもの（以下、脱落部②）を候補とした。天球画像の作成のため、各脱落部の吊り降ろしルート上に複数の停止ポイントを設け、パンチルト機構で周囲の映像を取得する計画とした。

調査の結果、脱落部②にはペデスタル底部へアクセスできる穴は無かったが、脱落部①からケーブルトレイの上側まで調査ユニットをアクセスさせることに成功した。脱落部①への吊り降ろしルート上で測定した温度は21.0°C、空間線量率は最大8 Gy/hであった[3]。
