高速増殖原型炉「もんじゅ」-保守の軌跡と成果-

Maintenance history and result of the prototype fast breeder reactor "Monju"

日本原子力研究開発機構 仲井 悟 NAKAI Satoru Member
金子 義久 KANEKO Yoshihisa

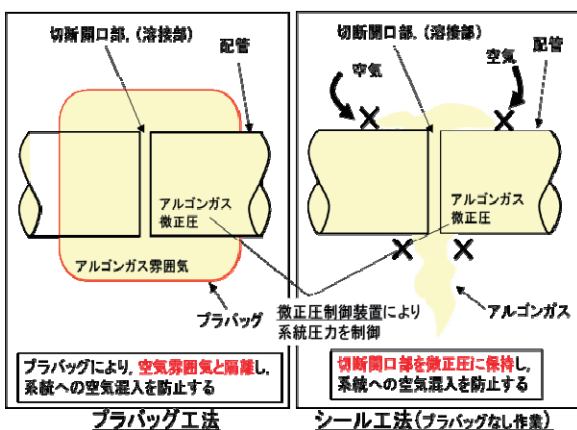
Fig.6 Two shielding methods for sodium pipe opening

ナトリウム機器の補修において、特に考慮すべき事項は系統内への空気混入防止である。工法選定に当たっては、フランスの原型炉Phenixでの工事工法 (空気混入防止治具 (プラバッグ) を用いない) 及び「常陽」MK-IIIへ改造する際の工事工法を参考にした。^[10] ナトリウム漏えい対策工事は、ナトリウムバウンダリ開放時にプラバッグを用いるプラバッグ工法を基本とするが、開口面積を小さく制限できる場合は、プラバッグを用いない工法 (シール工法) を採用した。図6にプラバッグ工法とシール工法の概念図を示す。

これらの工法の選定にあたっては、事前に確認試験を行い工法の妥当性を確認した。また、ナトリウム付着配管の溶接健全性についても、事前に溶接施工性の確認試験を実施した。
