# 原子力発電所 2 次系配管減肉管理手法の日米比較

## Japan-U.S. Comparison of Management System of Secondary System Piping Wearing

(株) 原子力安全システム研究所 千葉 吾郎 Goro CHIBA Nonmember

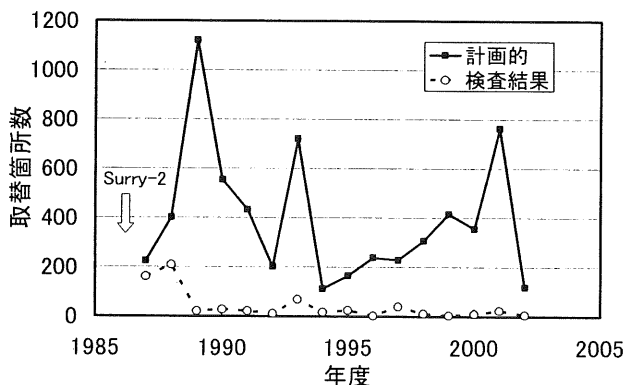
図3 米国軽水炉2次系配管取替の例(4ユニット分)

次に、米国 Virginia Power 社(現 Dominion 社)の Surry 1/2号、North Anna 1/2号の4ユニットにおける年度毎の減肉補修状況を図3に示す[5]。Surry 2号機の事故

後の2年間は、点検結果に基づいて取替えられた配管が多くあったが、その後はほとんどの配管が計画的に取替えられている。

取替え箇所の累計は4ユニット全体で約6,000箇所、1ユニットあたり1,500箇所程度となる。これは、美浜3号機でステンレス鋼や低合金鋼等に取替えられた箇所数約1,600と同程度である。

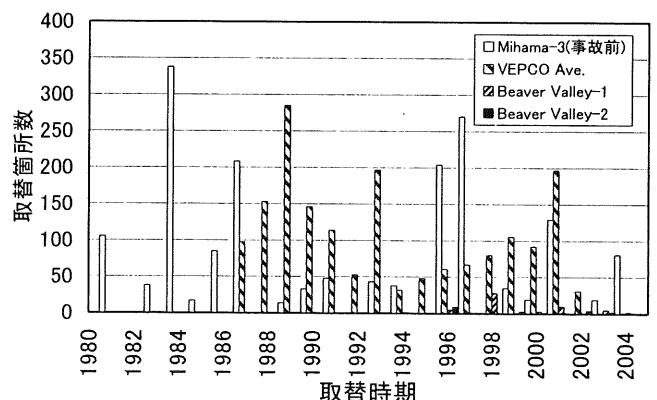
図4 軽水炉2次系配管取替状況の国内外比較

美浜3号機、Virginia Power 社(Surry, North Anna)ユニット平均、および Beaver Valley 1/2号機の年度毎の配管取替状況を図4に示す。

美浜3号機の約1,600箇所、および、Virginia Power 社平均約1,500箇所、いずれも継続的に修理が行われている。それに対し、今回調査した Beaver Valley 発電所は、1号機が累計54箇所、2号機が累計28箇所と、極めて少ないことがわかった。

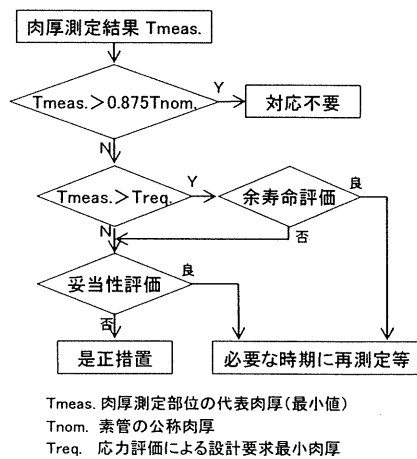
図6 Beaver Valley 2号機の修理判定の流れ

次に、減肉修理の判定の考え方を図6に示す。肉厚測定の結果、減肉が公称肉厚の12.5%以下であれば対応の必要はない。減肉が認められ、測定値が最小肉厚を満たしている場合は、寿命評価を行い、次回点検まで問題なければ是正措置の必要はない。最小肉厚を下回る場合は、EPRi指針またはASME規格に従い妥当性評価を行い、不適のものについては是正措置が行われる。
