ガイド波を用いたエルボ管の欠陥位置推定における 誤差に関する基礎的研究

On estimation errors of defect locations using guided wave

In this paper, axial locations of defects in elbow pipes were estimated by the T(0,1) mode guided waves. 50A Schedule 40 aluminum pipes with the JIS short- and long elbows and a 100A Schedule 40 aluminum pipe with the JIS long elbow were prepared and evaluated, respectively. The T(0,1) mode guided waves (30, 40 and 50 kHz) were generated and detected by the piezoelectric ring-shaped sensor system. In the straight regions of the elbow pipes, estimates were good agreement with the real locations of the artificial defects. In the regions beyond the elbows, the estimates were also fairly good agreement with the real locations if the calibrations of the time-delays during the propagations in elbow parts were carried out. The accuracies and errors of the estimations were discussed.

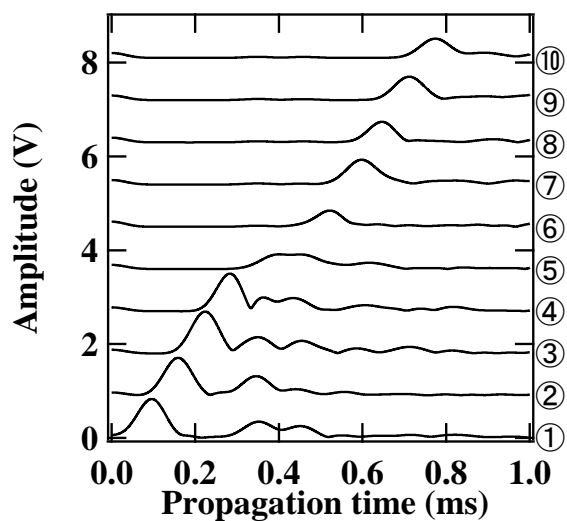
图 4 Wavelet 波形

図4(a), (b), (c)には、図3(a), (b), (c)に対応するWavelet包絡線信号をそれぞれ示した。ただし、包絡線を求める前に模擬欠陥信号を溶接線信号から分離し、明瞭にするために各①から⑩のRF時間波形から欠陥のないRF時間波形を差分した波形に対してWavelet包絡線信号を求めている。模擬欠陥での反射波の伝搬時間は、図4のピーク値から求めた。

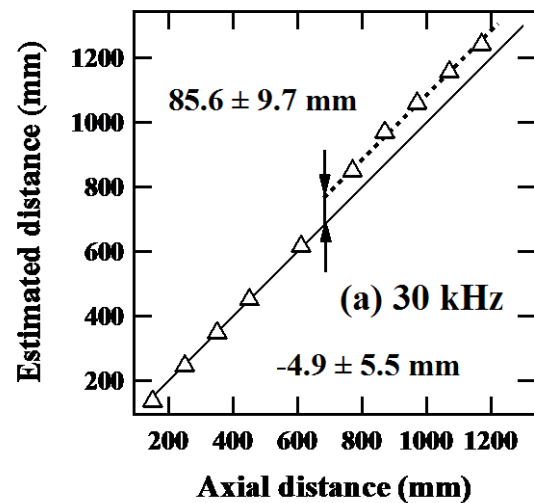
図 5 50A ロングエルボ配管における推定位置

図5, 図6, 図7にそれぞれ50Aロング, 50Aショート, 100Aロングにおける欠陥位置推定結果をそれぞれ周波数別に示す。横軸に実際の減肉位置を管軸の中心線に沿った距離として示した。縦軸はガイド波による推定位置(管軸中心線距離)である。全ての図中に示した斜め45°の直線は、減肉位置と推定位置が一致する線を示した。①から④のエルボ手前部では偏差の小さい良い推定がなされているが、エルボ部以降では推定値の偏差が大きく、また45°の線から一定値だけ後方に評定されている。以下、エルボ部手前とその先に分けて考察する。

次にエルボ先の⑥から⑩の評定結果を見ていく。表 3 に、実際の欠陥位置に対する推定位置の誤差の平均値と標準偏差を配管別および周波数別に示した。この場合では、全てにおいて評定結果が実際の欠陥位置よりも一律に後方に位置している。ここで実験に使用した 3 つの配管の 30, 40, 50 kHz における⑥から⑩のデータに対して最小二乗近似直線を求めその傾きを求めてみると、その平均と偏差は 0.954 ± 0.072 ときわめて 1 に近くなった。傾きが 1 であることは、一律に後方に位置していることを定量的に示しており、エルボ先も T(0,1) モードガイド波が、その音速で伝搬していることを示している。各図中の点線は、傾き 1 の拘束条件付きで求めた最少二乗近似直線を示している。一方で評定結果が後方に位置するのは、エルボ部でのガイド波の遅れ時間が、周波数別・配管別に発生していると考えるのが妥当である。この原因として、エルボ伝搬や溶接部による波動の乱れや高次モードの発生が考えられる。この発生理由の解明には波動シミュレーションによる解析を行う予定である。いずれにしても、エルボ先では、表 3 に示す誤差分だけ補正することで比較的高い精度で欠陥位置評定が可能である。
