点検の難しい土木建築構造物に対する画像を用いた点検手法の検討

Inspection methods using images of structures that cannot be easily inspected

中部電力(株) 原子力安全技術研究所 豊田 淳史 Atsushi Toyoda Member

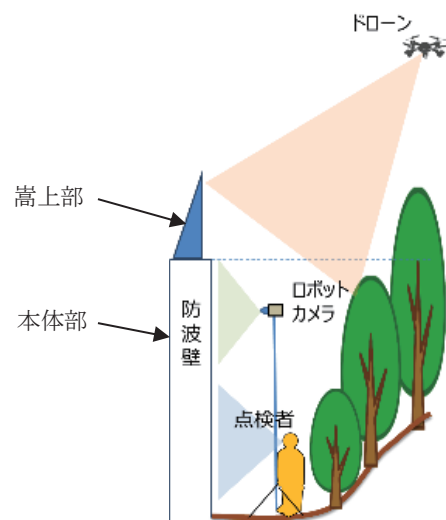
図2 防波壁の点検方法

嵩上部の撮影では、樹木の影響が少ないことからドローンの飛行が可能である。本体部は森林と近接しており、ドローンの飛行が難しいことから、嵩上部はドローン、本体部はロボットカメラを用いた点検を検討した。

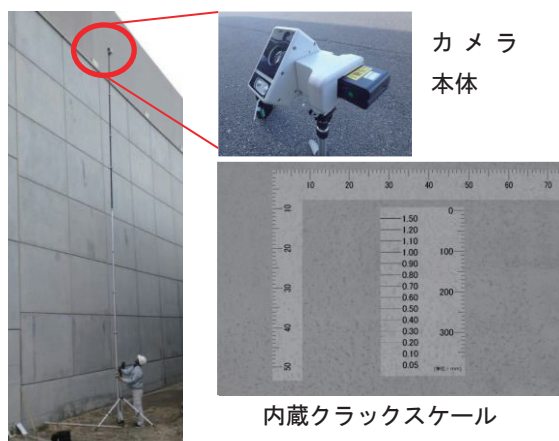
図3 ロボットカメラ

ロボットカメラにはクラックスケール（図3）が内蔵されており、撮影した画像上に表示され、0.2 mm のクラックを確認できた。

ロボットカメラは伸縮ポールにより高さ 11m まで延伸可能であり、地上 12m までの本体部の撮影が可能であることを確認した。
