# AE センサを用いた鋼棒、鋼管の健全性評価技術の開発 (1)実験的検討

Development of a new inspection system for steel rod and pipe using AE sensor (1) Experimental approach

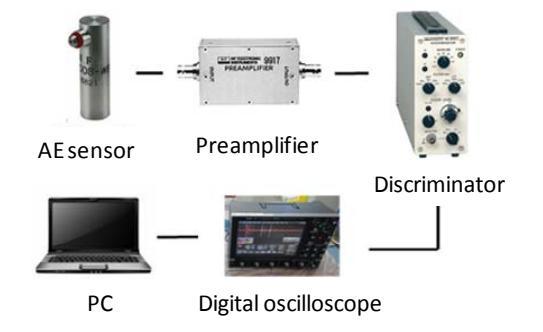
本検査システムは、AE センサ、プリアンプ、デジタル オシロスコープなどより構成されている(Fig 1)。

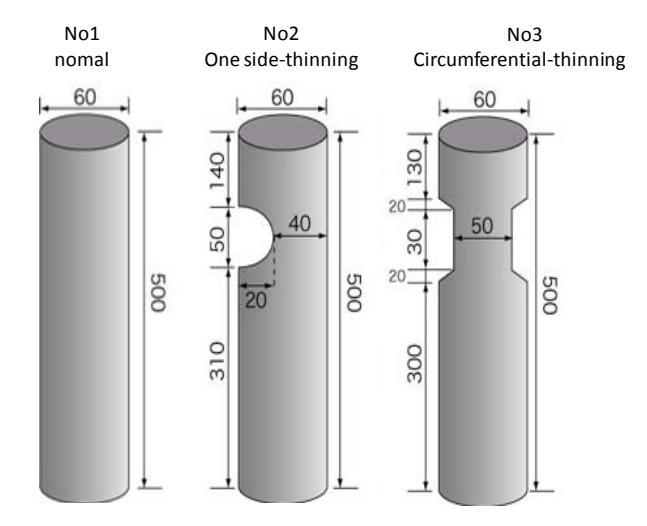
Fig 2 Dimension of the specimen for steel rod

鋼棒については、主に腐食の検出を目的とした試験体 (健全なものも含めて、3種類の試験体)を作製した。 試験体の形状をFig2に示す。

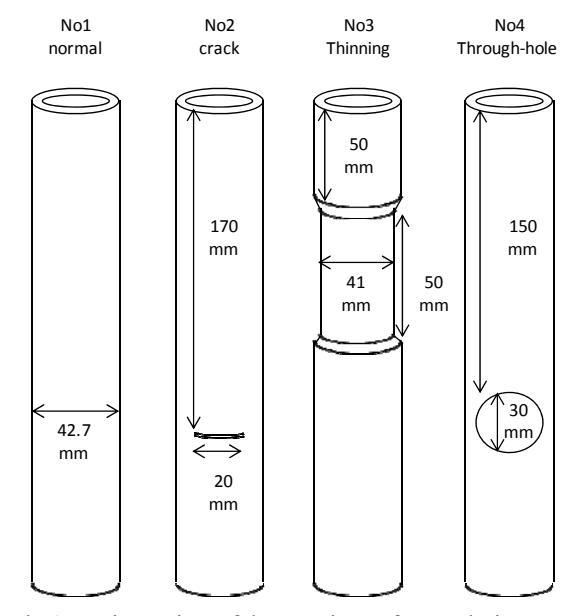
Fig 3 Dimension of the specimen for steel pipe

鋼管については、き裂、腐食、貫通孔の検出を目的と した試験体(健全なものも含めて、4種類の試験体)を 作製した。試験体の形状をFig3に示す。

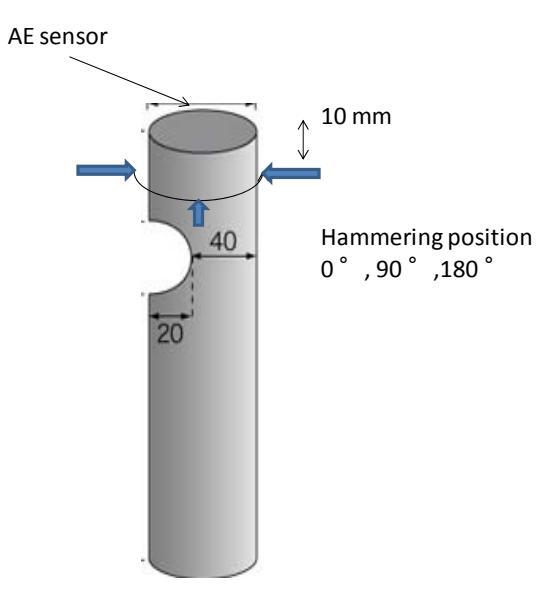
Fig 4 Example of hammering position and AE sensor location

今回作製した試験体は、周方向で非対称な試験体(鋼棒 No 2、鋼管 No 2、鋼管 No 4)があるため、打撃する 点によって励起される振動モードに差が生じる可能性が ある。そのため、打撃する位置(加振点)については、 減肉、き裂または貫通孔を付与した面を0°として、周方 向90°間隔で3点実施した。AE センサの設置する位置 は鋼棒、鋼管ともに端面の位置に配置した。センサ設置 位置及び打撃位置の例(鋼棒)をFig4に示す。

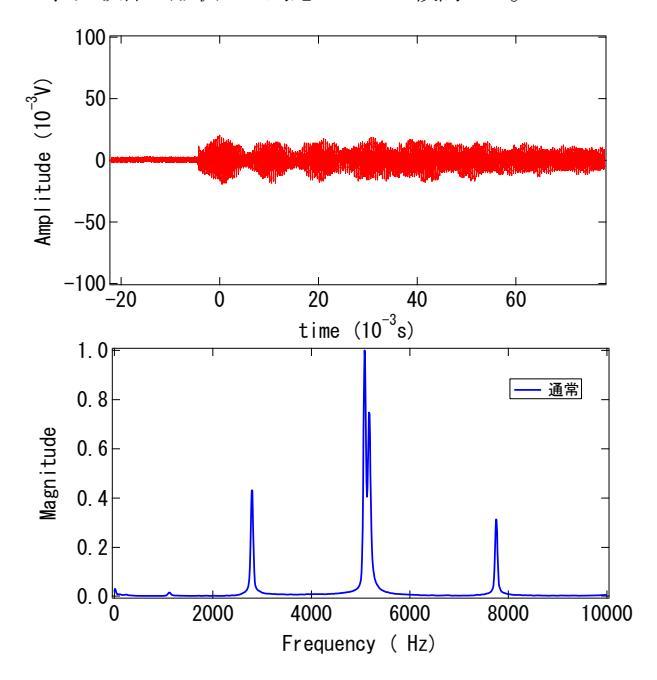
Fig 5 Example of an AE signal and frequency distribution for steel rod

ハンマー打撃により信号が発生し、時間の経過ととも に減衰する信号波形が得られる。次に、この得られた信 号波形に FFT (高速フーリエ変換)を実施し、信号波形 の周波数情報を得る。鋼棒及び鋼管の信号例を Fig 5、Fig 6 に示す。この周波数情報のうち、最も低い周波数に着目 し、試験体の形状との対応について検討した。

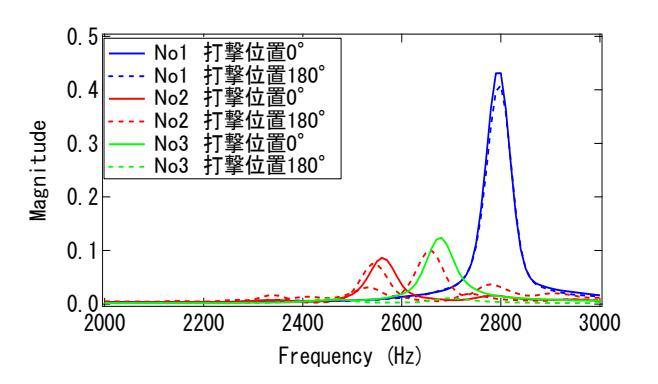
Fig 7 Frequency distribution for steel rod (Hammering position: 0 deg, 180 deg)

鋼棒において、0°及び 180°方向から打撃した試験結果 をFig7に示す。健全な鋼棒(No1)に比べて、片側腐食 模擬試験体(No2)、周方向腐食模擬試験体(No3)の周 波数ピークはいずれも低周波側にシフトする結果が得ら れた。これは鋼棒に減肉を付与したことにより、鋼棒の 剛性が低下し、固有振動数が変化したためと考えられる。 また、0°方向と 180°方向の打撃方向による差は確認され なかった。

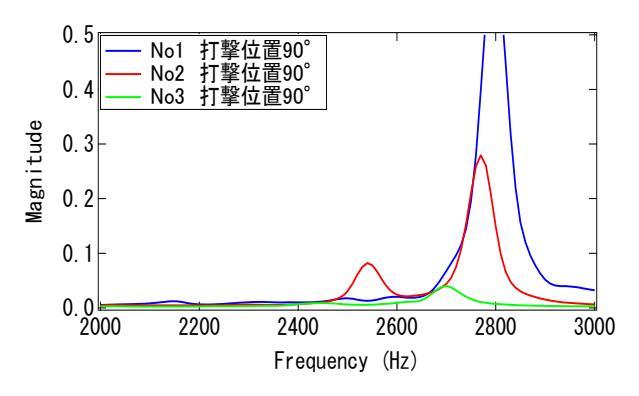
Fig 8 Frequency distribution for steel rod (Hammering position: 90 deg)

次に、90°方向から打撃した結果を Fig 8 に示す。健全 な鋼棒 (No1)、周方向腐食模擬試験体 (No3)の周波数 分布については、0°及び 180°方向から打撃した結果と周 波数ピークの位置関係は一致するが、片側腐食模擬試験 体 (No2) については、健全な鋼棒で見られる 2800Hz 付 近の周波数ピークが確認された。これは、片側腐食模擬 試験体 (No2) が方向によって鋼棒の剛性が異なるため、 固有振動数が変化したと推測される。したがって、打撃 方向を変化させることにより、劣化形状を推測できる可 能性が見出された。

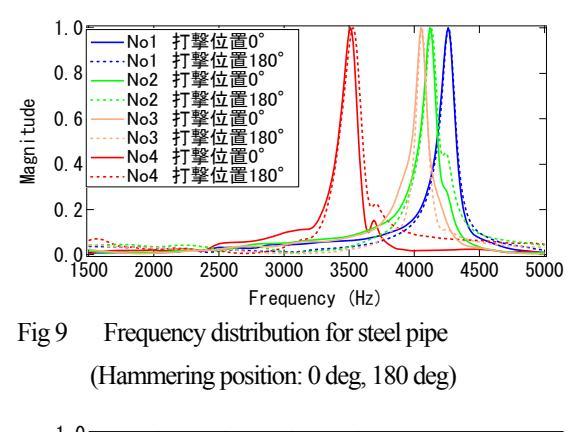
鋼管においても同様に、0°及び 180°方向から打撃した 試験結果を Fig 9 に示す。健全な鋼管(Nol)に比べて、 き裂模擬試験体(No2)、周方向腐食模擬試験体(No3) 貫通孔模擬試験体(No4)の周波数ピークはいずれも低周 波側にシフトする結果が得られた。これは鋼管にき裂、 減肉、貫通孔を付与したことにより、鋼管の剛性が低下 し、固有振動数が変化したためと考えられる。また、0° 方向と 180°方向の打撃方向による差は確認されなかった。

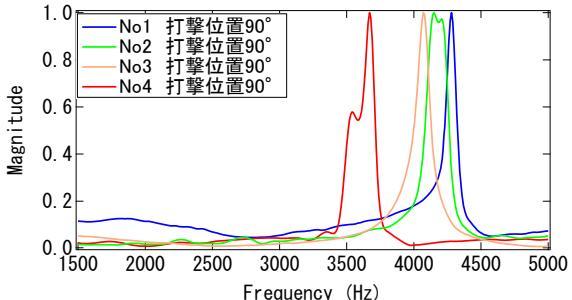
次に、90°方向から打撃した結果を Fig 10 に示す。健全 な鋼管(Nol)と、周方向腐食模擬試験体(No3)の周波 数分布については、0°及び 180°方向から打撃した結果と 周波数ピークの位置関係は一致するが、き裂模擬試験体

(No2)、貫通孔模擬試験体(No4)については、0°及び 180°方向の周波数ピークより高周波側にシフトする結果 が得られた。これは、片側腐食模擬試験体(No2)が方向 によって鋼管の剛性が異なるため、固有振動数が変化し たと推測される。したがって、鋼棒の結果と同様に打撃 方向を変化させることにより、劣化形状を推測できる可 能性が見出された。
