# 浜岡原子力発電所の建屋開口部へのフラップゲートの適用について

## Use of flap gates at building openings of Hamaoka Nuclear Power Station

In order to verify the operational reliability of automatic closure system(hereinafter referred to as "flap gates") used at air conditioning openings of buildings as a measure to protect Hamaoka Nuclear Power Station against tsunami, operational tests on actual size equipment has been conducted. Tests showed reliable operation in response to repeated rises in the water level. Tests also showed normal operation of flap gates in the case of waves containing debris and sediment.

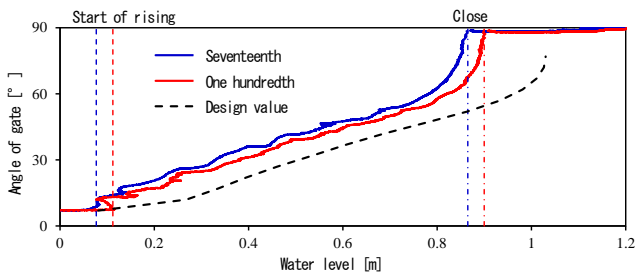
Fig.2 Gate response

フラップゲートの繰り返し作動に対する信頼性を確認することを目的とし、水位上昇による作動試験を複数回（100回以上）実施した。

その結果、Fig.2 に示す通り、水位上昇にตอบสนองして扉体が確実に作動することが確認できた。また、100回以上実施した試験において、浮上の失敗は一度も生じなかったことから、繰り返し作動の確実性についても確認できた。

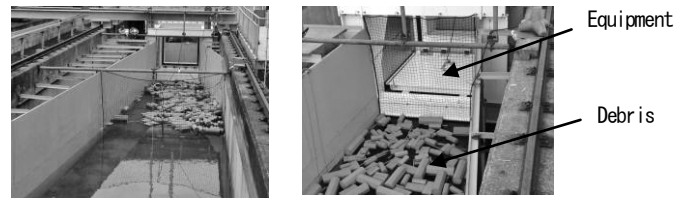
Fig.4 Experimental setup

フラップゲートの作動に対する漂流物影響の有無を確認するため、大型造波水路に模擬漂流物や実物漂流物（木葉等）を配置し、試験体に波を作用（衝突）させるという厳しい条件下で作動試験を実施した。

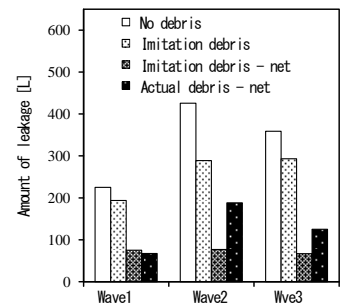
Fig.5 Amount of leakage

Fig.5 に示す通り、越流量<sup>\*</sup>は漂流物の有無により大きな差はなく、漂流物によりフラップゲートの作動に支障を生じることが確認できなかった。なお、実機においては、漂流物等の異物進入を防止するため、フラップゲート前面にネットを設置することとしている。

<sup>\*</sup>波が扉体を越えて流入することによる水量
